ROCHECORBON

Indre-et-Loire, canton de Vouvray, arrond. de Tours, 2 685 hab.

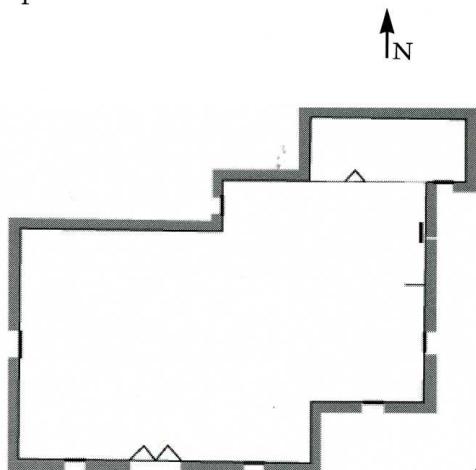
1

Rochecorbon (Indre-et-Loire).
Chapelle Saint-Georges.
1. Vue d'ensemble
du côté sud.
2. Plan schématique.

mais il subsiste un portail à moitié obstrué sur la façade ouest. Le chœur est en partie contemporain de la nef, la partie basse des murs présentant le même appareil de petits moellons, mais une reprise est visible dans la partie haute au-dessus de la baie du mur sud ; l'appareil est plus gros et l'amortissement se fait par une corniche à modillons accusant le XII^e s., semblables à ceux du clocher que l'on peut vraisemblablement dater de la même campagne de construction. Enfin, la chapelle troglodyte, sans caractéristiques architecturales particulières, peut remonter aux XVIII^e siècle.

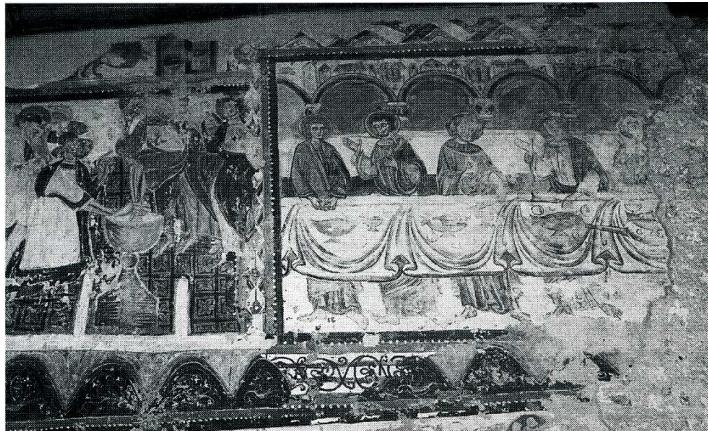
Rochecorbon (Indre-et-Loire).
Chapelle Saint-Georges.
Lavement des pieds
et *Cène* sur le mur nord
de la nef.

Simple dans son architecture, l'église Saint-Georges vaut surtout pour son décor intérieur. En effet, l'édifice a conservé en partie ses peintures murales, dont les plus anciennes remontent au XII^e siècle. Sur le mur nord de la nef est représenté un *Lavement des pieds*, peint selon la technique de la vraie fresque et qui a conservé des couleurs encore très vives malgré des dégradations dues aux infiltrations. L'iconographie traditionnelle montre le Christ, reconnaissable à son nimbe cruciforme et vêtu de blanc, lavant le pied d'un apôtre, tandis que d'autres disciples sont placés derrière eux. Un décor de fleurs peintes à l'ocre jaune, encadrées de carrés ocre rouge, forme le fond et une bordure employant les mêmes tons en deux bandes séparées par un rang de perles, encadre la scène. La qualité de ce décor l'apparente aux plus grandes peintures romanes de la région. Une autre scène, plus récente et peinte *a tempera*, représente la *Cène*, bien reconnaissable par son iconographie : elle remonte vraisemblablement au début du XIII^e siècle. Les parties basses du mur n'ont pas conservé, comme bien souvent, d'autres traces de décor peint. Au sud de l'arc triomphal ouvrant sur le chœur, subsiste une peinture à motifs purement décoratifs de croisillons encadrant des fleurettes. Ce décor fragmentaire devait couvrir la totalité du mur est de la nef. Il ne remonte certainement pas au-delà de la fin du Moyen Age. Enfin, la voûte du chœur est peinte d'un grand Christ en gloire, inscrit dans une mandorle et accompagné du Tétramorphe. Une autre scène, peu lisible – scène de bataille ou entrée à Jérusalem – est peinte sur le côté nord de cette voûte en partie basse. L'ensemble est moins bien conservé que dans la nef, sans doute à cause de la technique utilisée, la *tempera*, moins résistante aux infiltrations.
