ROQUEBRUN

Hérault, canton d'Olargues, arrond. de Béziers, 553 hab.
S.I. 20 janvier 1968

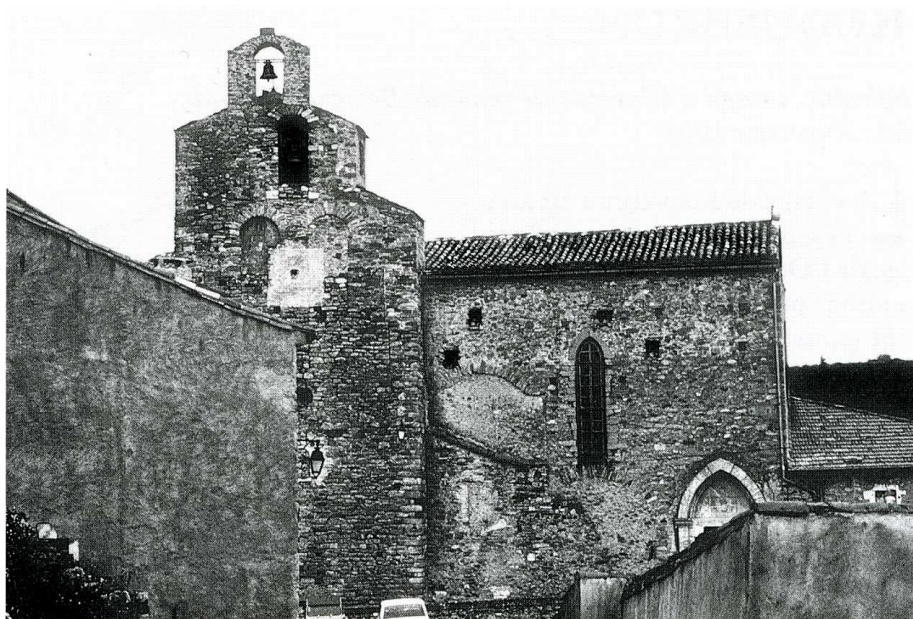
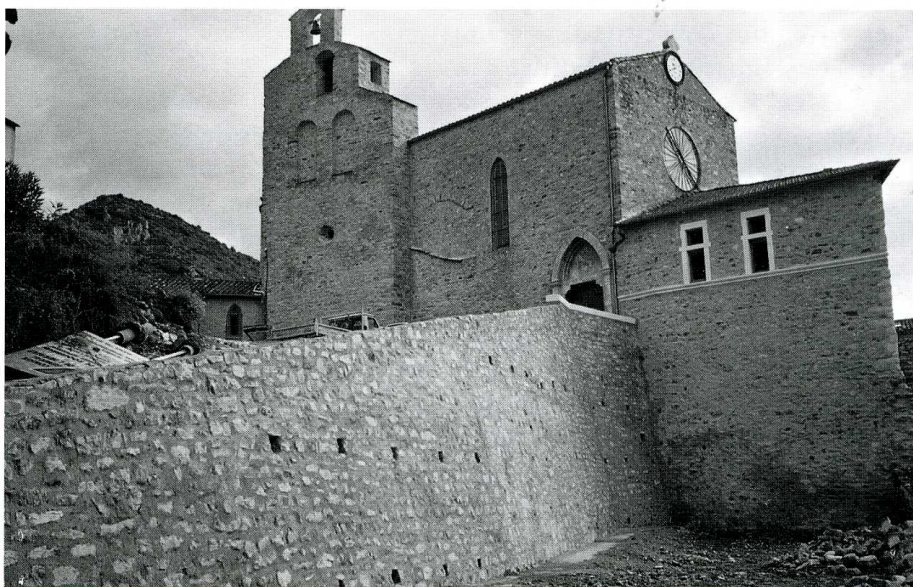
Roquebrun (Hérault).
Église Notre-Dame ou
Saint-André.
1 et 2- Façade occidentale
avant et après les travaux.

En 1994 les enduits extérieurs ont été refaits. Le mauvais état de la couverture entraînait une dégradation du mobilier et des voûtes, dont une partie menaçait de s'effondrer, ce qui pouvait conduire à la fermeture partielle de l'édifice ; aussi la Sauvegarde de l'Art Français a-t-elle attribué une subvention de 35 000 F en 1997 pour la réfection de la charpente et de la couverture en tuiles de la nef et en schiste du clocher.
