ROQUESTERON

La construction de l'ÉGLISE PAROISSIALE SAINT-ARIGE consacre le glissement progressif du village d'une rive à l'autre de la rivière l'Estéron : ce qui n'était qu'un faubourg devient le centre de la commune. Cet édifice est bien documenté : il est dû à l'initiative de l'évêque de Glandèves, et à la maîtrise d'œuvre de l'architecte niçois Antoine Spinelli, entre 1735 et 1754 ; on dit que les villageois ont participé à l'entreprise, les matériaux utilisés, des moellons, n'exigeant pas le recours à des ouvriers spécialisés.

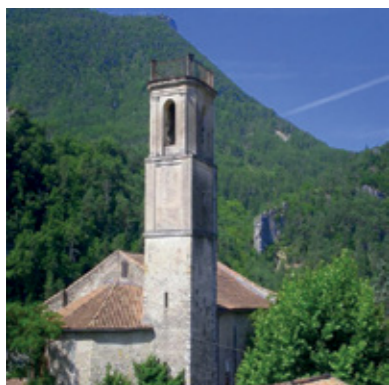
1

1. L'église vue du nord-est

Du plan rectangulaire ne saillent que le clocher et la sacristie, qui cantonnent un chœur pentagonal et peu profond. La nef unique ne compte que trois travées. La façade est, elle aussi, très simple ; s'en détache le portail à bossages, qui a perdu une partie des reliefs timbrant autrefois le cintre de son arc surbaissé ; des tracés en creux dans l'enduit et des traces de polychromie témoignent d'un état ancien plus orné.

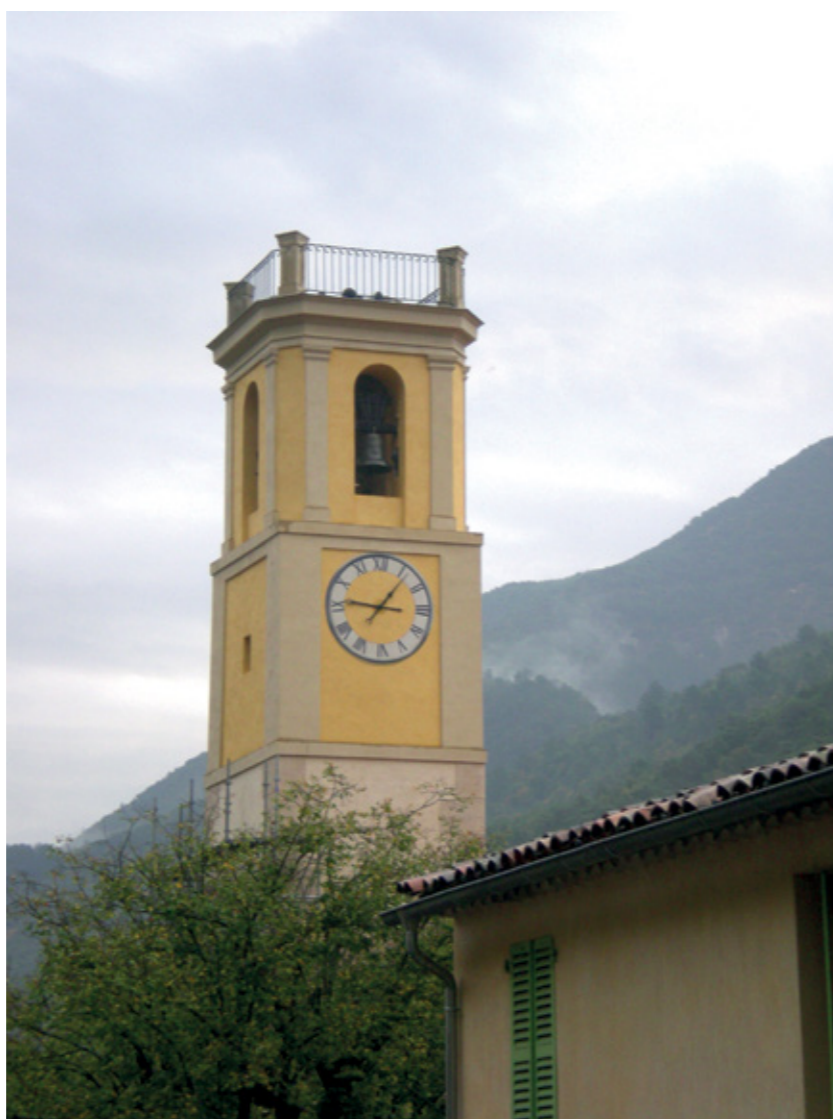
2

2. Clocher restauré

Le flanc nord de l'église, ancré dans la pente naturelle et contrebuté par le clocher, ne présente pas de caractère d'instabilité. Au contraire, côté sud, le terrain, insuffisamment conforté par les murs de soutènement de l'ancien cimetière, entraîne des désordres dans la maçonnerie. Alertée par des fissures atteignant l'abside à travers la sacristie accolée, la mairie propriétaire a décidé d'agir. L'étude de diagnostic, effectuée en 2011, a montré l'importance de la charge pesant sur les pilastres, qui concentrent les contraintes de la voûte surbaissée et de la charpente. Les travaux, confiés à l'architecte Luc Tissot sous la maîtrise d'ouvrage déléguée de la communauté de communes de la vallée de l'Estéron (devenue CC Alpes d'Azur), ont concerné l'extérieur de l'église : restauration de la toiture, de la façade ouest, du clocher, reprises structurelles du mur sud et du chevet, assainissement du mur nord. La Sauvegarde de l'Art français a participé, pour 27 000 €, aux travaux en 2012 et 2013. Pour l'ensemble de cette restauration, la commune a reçu, en 2016, le prix départemental des *Rubans du patrimoine*.

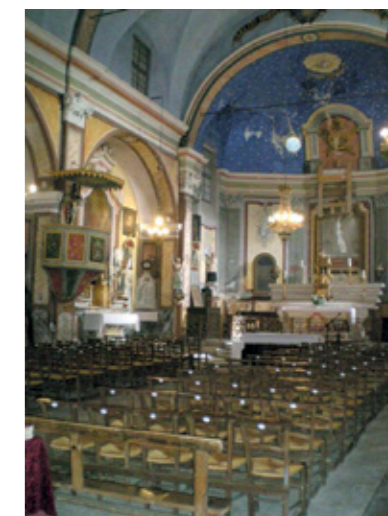
3

3. Vue intérieure

Lorsque l'on entre dans l'église, on éprouve, grâce à sa largeur et à ses voûtes à pénétration, une impression d'espace ; le choix d'un chœur de même largeur que la nef et la faible profondeur des arcs tenant lieu de chapelles latérales contribuent grandement à unifier le volume. Le décor intérieur en stuc, très homogène, parachève la cohérence de l'ensemble. Non seulement il souligne les articulations de l'architecture, moulures, corniches, chapiteaux, mais il se substitue aux cadres des tableaux, entourant ceux qui surmontent les autels latéraux d'une sorte de retable en gypserie. Il est probable que les artisans qui ont réalisé ce décor venaient du Piémont voisin, où la maîtrise de cette technique et le style baroquant ont fleuri sur une très longue période.

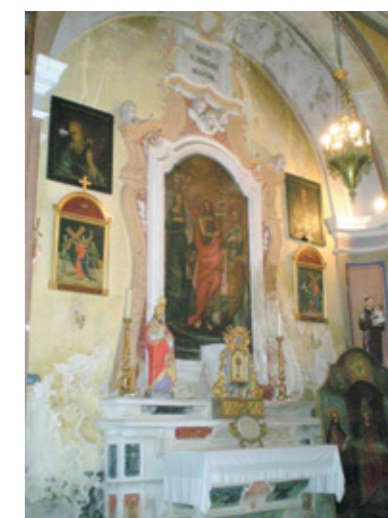
4

4. Retable latéral
