## SAINT-AUBIN-DE-BONNEVAL

*Orne, canton Vimoutiers, arrondissement Argentan,*

I.S.M.H. 1991

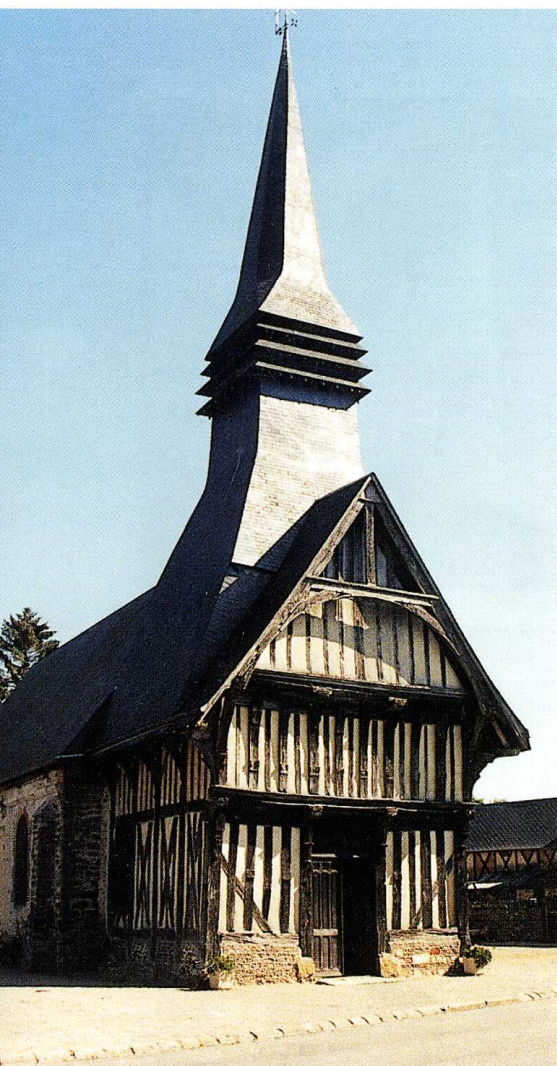
Saint-Aubin-de-Bonneval (Orne)  
Église Saint-Aubin  
Façade occidentale avec l'important  
porche de bois

Elle se compose d'une nef à vaisseau unique précédée d'un clocher-porche à pans de bois, original et élégant, édifié vraisemblablement entre la fin du XV<sup>e</sup> s. et le début du XVI<sup>e</sup> siècle. Au XIX<sup>e</sup> s., d'importants travaux furent engagés qui, en dépit de leur ampleur, ne dénaturèrent pas, dans leur ensemble, l'édifice. On changea alors le lambris de la nef ; on détruisit en 1853 le portail d'origine couronné d'un gâble qui, pourtant, avait survécu à la construction du clocher-porche ; on substitua entre 1860 et 1862 aux essentes de chêne qui couvraient jusque-là le clocher-porche une couverture d'ardoises. Néanmoins l'édifice conserve un charme d'ensemble que lui confère pour une grande part l'élégant ouvrage à pans de bois qui accueille le paroissien, sans oublier la conservation de nombreux vestiges anciens qui témoignent de la qualité de la construction d'origine. Le matériau de l'édifice varie selon les parties : pierres de taille, moellons, assises de silex. Le chœur qui conserve sur ses murs nord et sud des éléments romans de décor sculpté constitue la partie la plus ancienne.

Le clocher-porche se compose de quatre travées, la quatrième percée au nord et au sud de baies cintrées ; il s'élève sur trois niveaux en encorbellement. Les poteaux des deux premiers niveaux sont sculptés en pied et en tête ou décorés de culots, tandis que ceux du troisième niveau sont beaucoup plus simples et dépourvus de sculptures. L'ouvrage est couronné d'un clocher dont la flèche, de plan octogonal, est soulignée par quatre égouts superposés de plan carré formant abat-son. Des cartes postales anciennes attestent que le triangle du pignon occidental était, depuis les campagnes de travaux du XIX<sup>e</sup> s., couvert d'ardoises ; cette toiture fut déposée en 1962. Les motifs sculptés représentent des dessins géométriques ou des têtes d'animaux et de personnages.

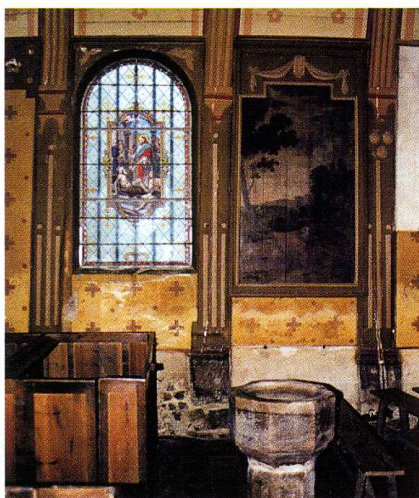
Saint-Aubin-de-Bonneval (Orne)  
Église Saint-Aubin  
Décor intérieur avec éléments de mobilier

À l'intérieur, l'église, largement éclairée grâce à l'ouverture de grandes baies au profil brisé et aux moulurations soignées dans ses murs gouttereaux nord et sud, est couverte d'une voûte lambrissée au berceau brisé dans la nef et de plein cintre dans le chœur. Leur décor peint au pochoir, qui alterne

XIX<sup>e</sup> s., sans omettre deux panneaux peints, *Le Baptême du Christ* et *La Fuite en Égypte*, sur chacun de ses deux murs nord et sud.
