SAINT-CHRISTOPHE

Charente, canton et arrondissement Confolens, 366 habitants

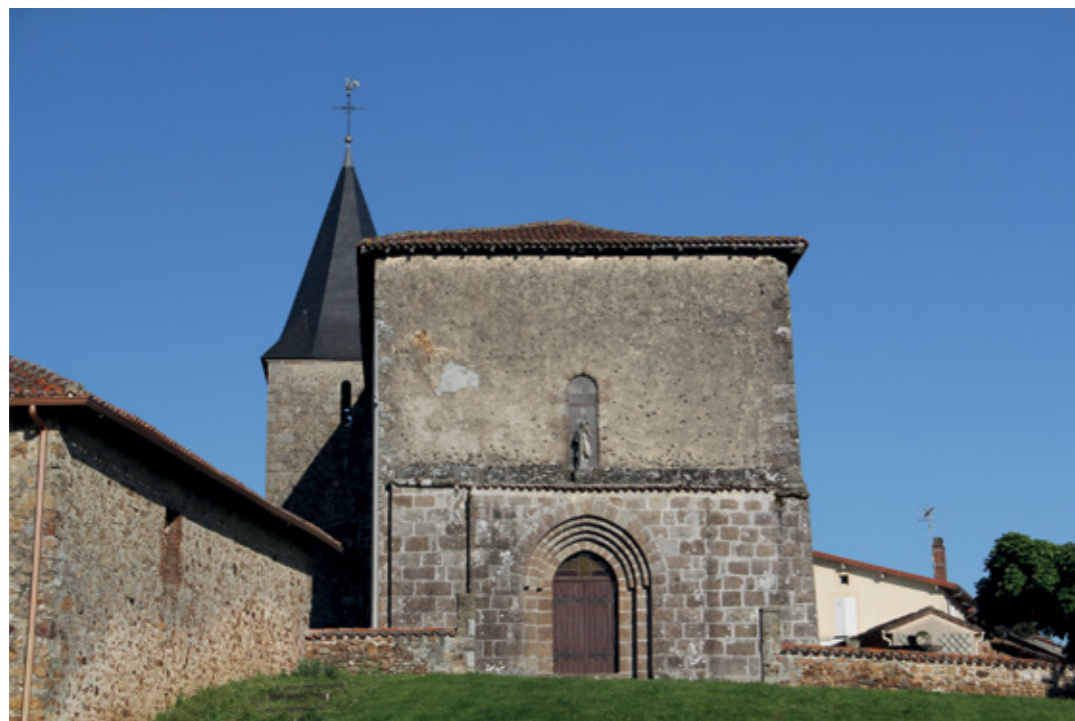
1

- 1. Façade ouest avant restauration
- 2. Façade ouest après restauration

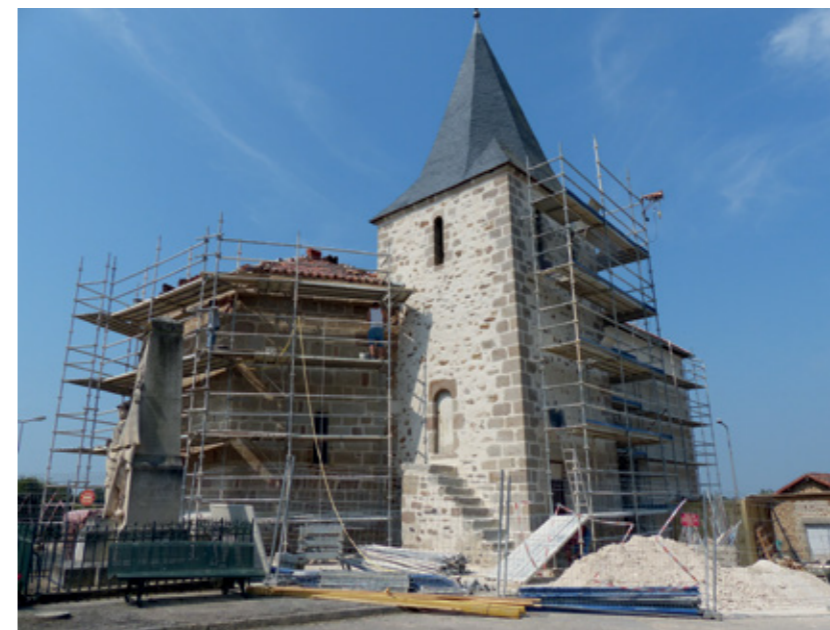
3

- 3. Chevet et clocher
- 4. Chevet et clocher en cours de restauration
- 5. Plan

Malgré une impression générale de relative unité, due principalement au matériau employé, cet ensemble n'est pas homogène. Le chevet et la travée droite qui le précède remontent peut-être au XI^e s., mais pourraient ne dater que du début du siècle suivant. Comme il arrive souvent dans les édifices construits en granit, la qualité de l'appareil contraste avec l'absence totale d'ornement ; on peut cependant noter le soin apporté à l'exécution des chapiteaux à la corbeille nue, qui soutiennent les doubleaux de la travée droite.

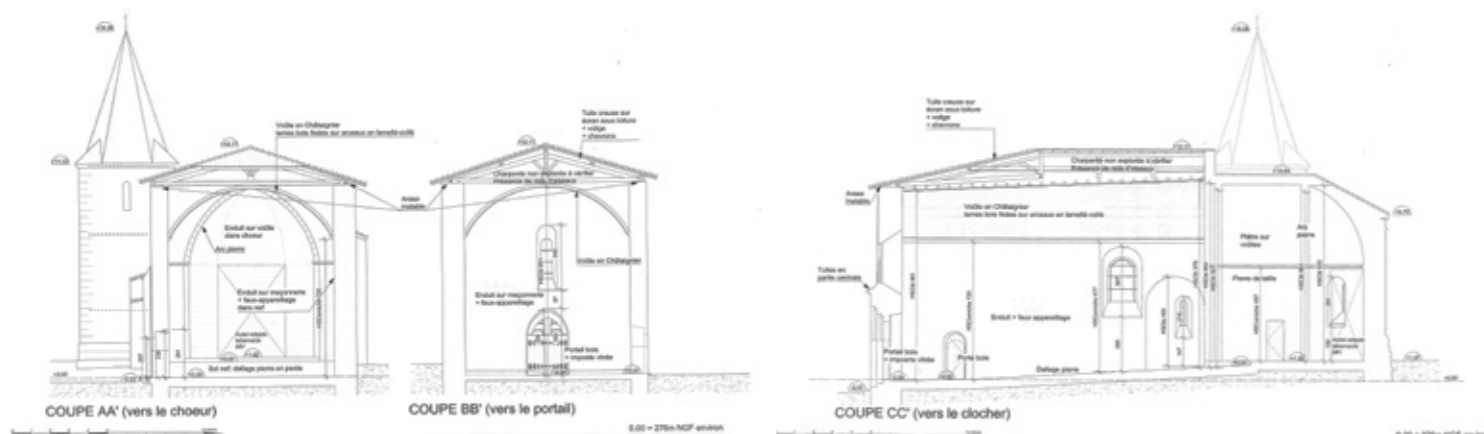
6

6. Coupes transversales
7. Coupe longitudinale

Cette nef était-elle voûtée ? L'unique contrefort du mur nord (qui n'a pas d'équivalent au sud) est un argument un peu faible en faveur de cette hypothèse, même si l'épaisseur des murs est, par ailleurs, compatible avec l'existence d'une voûte (en matériau léger ?), qui se serait effondrée au XIX^e s. et aurait été remplacée en 1848 par un couvrement de bois (refait en 1999), tandis que la partie haute du clocher aurait été reconstruite dès 1829.

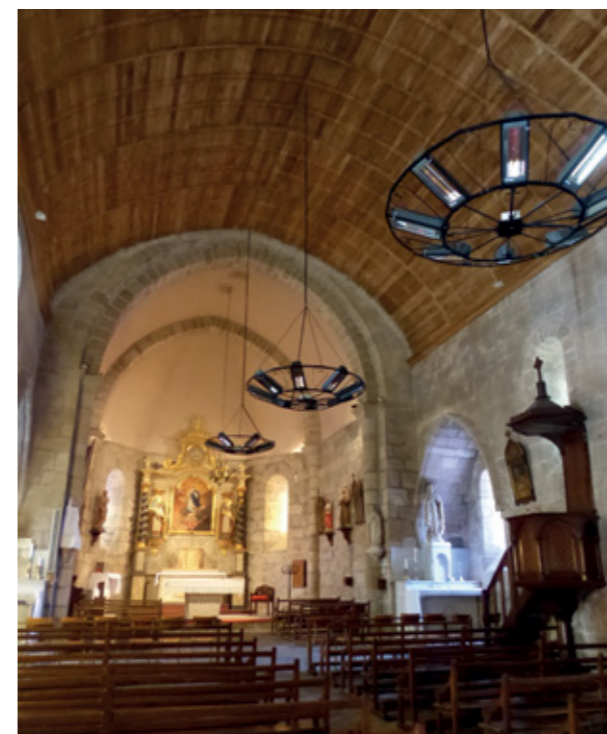
8

8. Vue intérieure depuis l'entrée
9. Retable en cours de restauration
10. Retable XVII^e s. restauré (MH)
11. Chapiteau du chœur
