Saint-Crépin (Charente-Maritime)
Église Saint-Crépin
1. Façade sud

SAINT-CRÉPIN

Charente-Maritime, canton Tonny-Boutonne, arrondissement Saint-Jean-d'Angély, 221 habitants

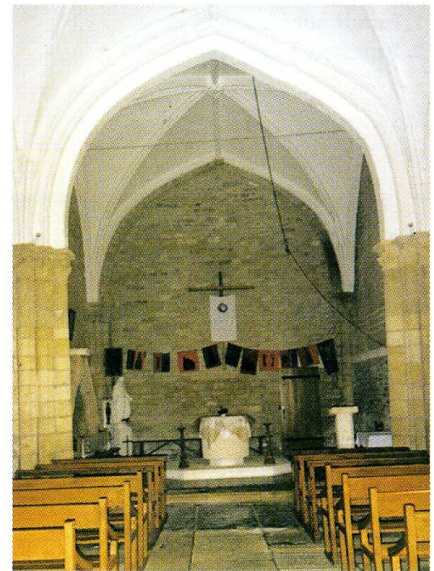
2

2. Vue intérieure vers le chœur actuel

L'intérieur de l'église est beaucoup plus intéressant que l'extérieur. Son plan se compose de quatre travées, celle de l'ouest légèrement barlongue, les deux suivantes sensiblement carrées : trois belles voûtes d'ogives à liernes de style angevin reposent sur des piles composées. Une quatrième travée plus courte et plus basse, privée de son voûtement, est séparée du reste de l'édifice par un épais mur de refend établi en 1839 ; elle sert aujourd'hui de sacristie.

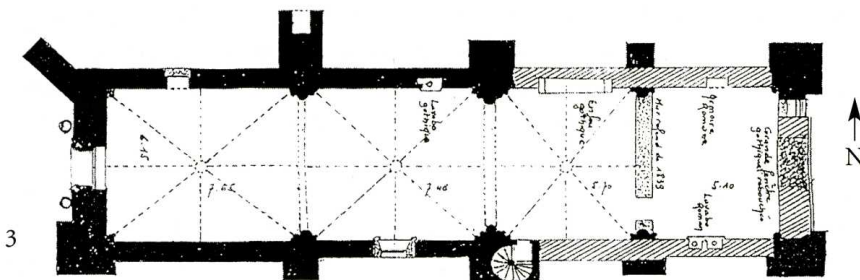
3

3. Plan
