SAINT-LACTENCIN

Indre, canton de Buzançais, arrond. de Châteauroux, 409 hab.

Saint-Lactencin (Indre).
Eglise Saint-Clément.
1. Plan, éch. 0,02, M. Cioffi,
A.B.F.
2. Vue de l'église
depuis le nord-ouest, cl. M.
Cioffi, A.B.F.

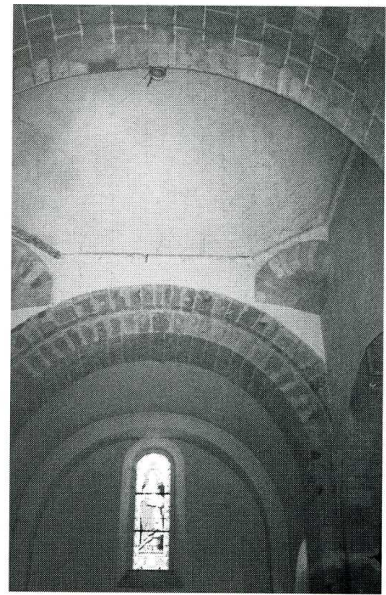
3

Saint-Lactencin (Indre).
Eglise Saint-Clément.
3. Façade occidentale.
4. Coupole sur trompes
sous le clocher.
5. Chapiteau de la façade
occidentale [angle nord].

On pénètre dans le monument par le portail occidental, sans tympan, surmonté de trois voussures en plein cintre qui reposent sur des colonnettes à chapiteaux, décorés pour deux d'entre eux d'animaux fantastiques. Ce portail est placé dans un avant-corps couvert d'un glacis limité par deux contreforts. Au-dessus, la façade est percée d'une fenêtre à double lancette récente.
