SAINT-MARTIAL-LE-MONT

Creuse, canton Saint-Sulpice-les-Champs, arrondissement Aubusson, 280 habitants

Saint-Martial-le-Mont (Creuse)
Église Saint-Martial
(plan et cl. P. Trapon, arch.)
1. Plan
2. Vue du nord-ouest

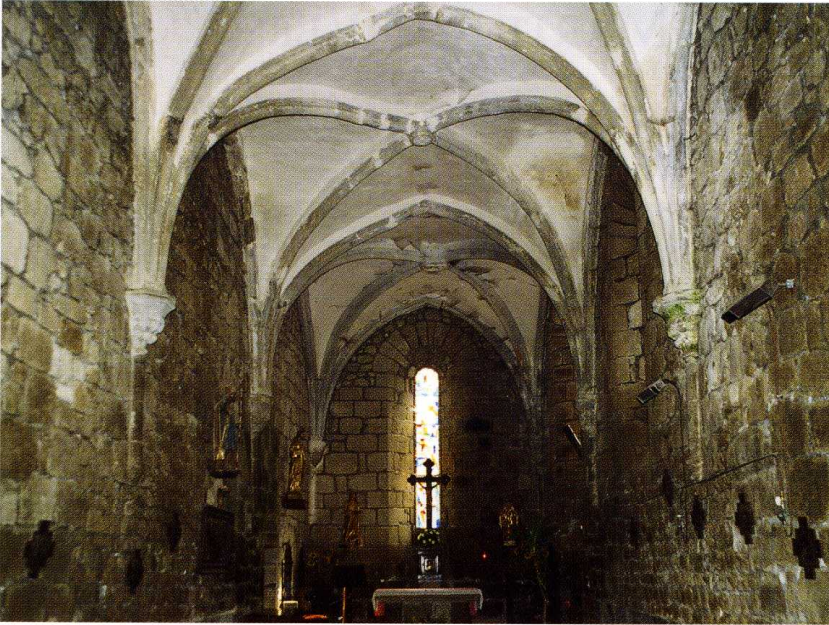
3

Saint-Martial-le-Mont (Creuse)
Église Saint-Martial
3. Intérieur de l'église vers le chœur

Chaque travée est éclairée au sud par une fenêtre ébrasée (dont deux modernes). Une longue baie étroite et haute illumine l'axe du chevet plat. Une petite porte, obturée aujourd'hui, était percée au sud dans la première travée.
