SAINT-MARTIAL-SUR-NÉ

Charente-Maritime, canton et arrondissement Jonzac, 451 habitants

- 1. Façades est et nord
- 2. Plan (éch. 1/100^e)

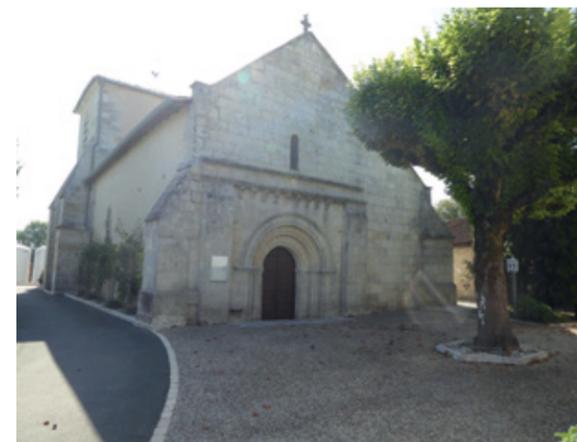
3

- 3. Façade ouest
- 4. Détail du portail de la façade ouest
- 5. Baie nord du clocher

Au cours du XI^e s., une façade en bel appareil, cantonnée de deux contreforts plats, fut construite à l'ouest de cette nef et l'on peut encore lire, dans la partie supérieure, la trace du pignon correspondant à ce premier état ; le portail en plein cintre, assez élégant mais dont la partie inférieure est dissimulée par le rehaussement du sol environnant, possède trois voussures inscrites sous un arc (en grande partie refait) orné d'une suite de demi-cercles alternés. Il est à noter que, même si ce portail, légèrement ébrasé, est conforme, dans ses grandes lignes, à un type très fréquent en Saintonge, le détail de son décor n'a rien à voir avec la sculpture, souvent surabondante, qui caractérise les chapiteaux et les voussures de bien des églises de cette région. Ici les voussures ne comportent que des tores cylindriques lisses qui retombent, par l'intermédiaire de petits congés, sur les moulures d'une corniche qui débordé sur les côtés jusqu'à la naissance de l'arc extérieur et sert de tailloir aux minces colonnettes des piédroits ; le diamètre de celles-ci est identique à celui des tores des voussures et leurs chapiteaux sont si peu volumineux que l'on pourrait croire que le portail est encadré par une série de tores continus comme l'on en trouve plus à l'est, en particulier dans la région limousine.

Au-dessus de ce portail court un bandeau dont la moulure inférieure est soutenue par des modillons au décor très simple (une sorte de feuillage nervuré) mais très repris. Une fenêtre, petite et étroite avec un linteau échancré, est percée au-dessus, au centre du pignon originel.

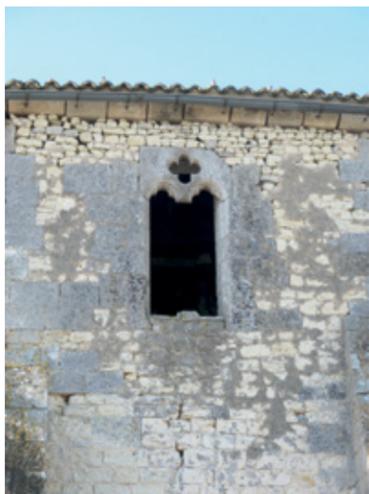
6

6. Baie géminée altérée

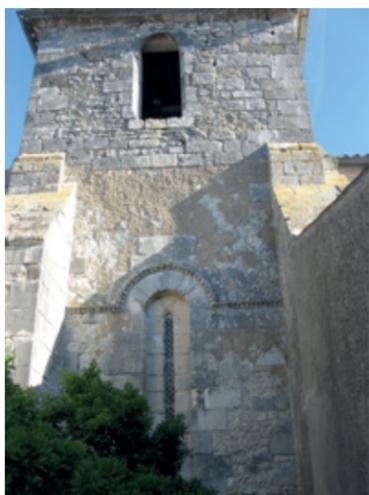
7

7. Façade sud du clocher

l'ouverture, de la taille d'une porte, qui, du côté sud, pourrait attester, en dépit ou même à cause de sa position élevée, que ce clocher a été utilisé comme refuge. Peut-être est-ce dans la suite des travaux réalisés sur le clocher que la nef fut pourvue d'une voûte en plâtre.

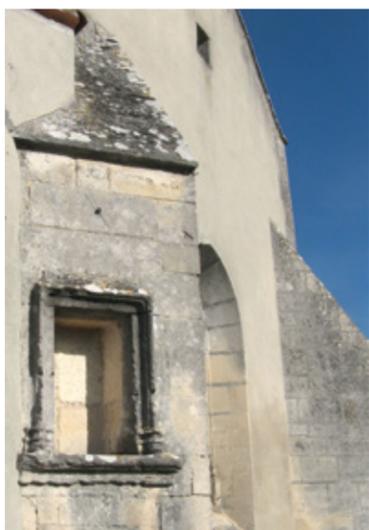
8

8. Niche sur un contrefort

La travée la plus occidentale, elle aussi presque carrée, où se place le sanctuaire, est renforcée par des contreforts implantés obliquement ; elle n'est éclairée que par une fenêtre d'axe qui a pu être agrandie à la fin du Moyen Âge, si l'on en juge par les amorces de remplage que l'on peut observer sur ses piédroits. C'est sans doute durant la même période qu'une niche rectangulaire fut creusée dans le contrefort sud-est : elle abrite aujourd'hui une statuette de saint évêque, d'un style un peu naïf, qui semble récente.

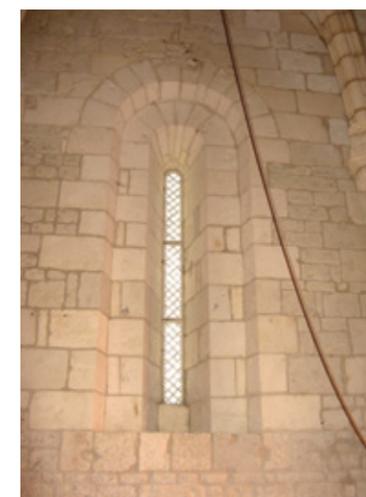
10

10. Baie du clocher

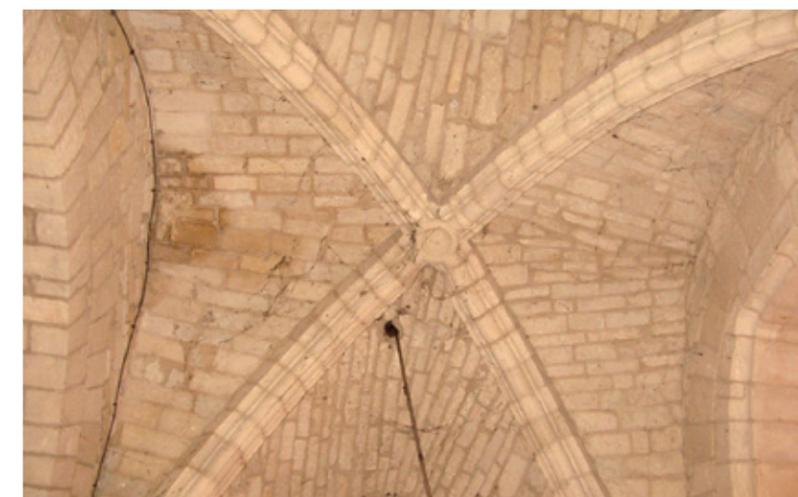
11

11. Voûtement de la travée sous clocher

Mais le trait le plus remarquable des deux travées occidentales de l'église de Saint-Martial-sur-Né tient essentiellement à leur mode de couverture : leurs croisées d'ogives rattachent l'église de Saint-Martial au petit groupe d'églises de Saintonge dans lesquelles ce mode de voûtement fut expérimenté dès la seconde moitié du XII^e s., plus particulièrement peut-être dans les « travées sous clocher » où elles remplacèrent les traditionnelles coupoles sur pendentifs. René Crozet avait naguère remarqué l'implantation un peu maladroite des croisées d'ogives de Saint-Martial sur les angles des dossierets, ce qui pourrait suggérer une date relativement précoce. La voûte du sanctuaire dont les ogives retombent sur des consoles ornées de figures fantastiques serait plus évoluée mais à peine plus tardive.

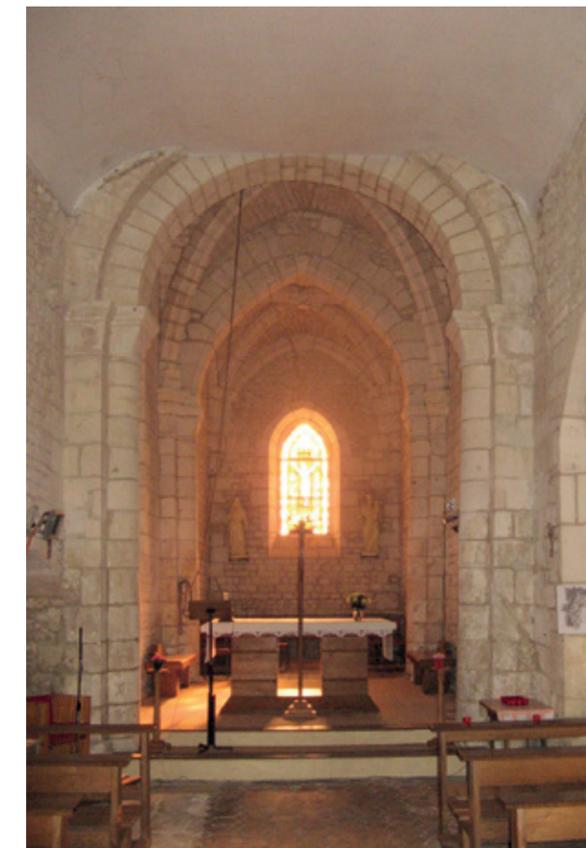
9

9. Vue de la croisée sous le clocher et du chœur
