Saint-Maurice-lès-Charencey (Orne)
Église Saint-Maurice
Vue générale côté sud-est

SAINT-MAURICE-LÈS-CHARENCEY

Orne, canton Tourouvre, arrondissement Mortagne-au-Perche, 414 habitants

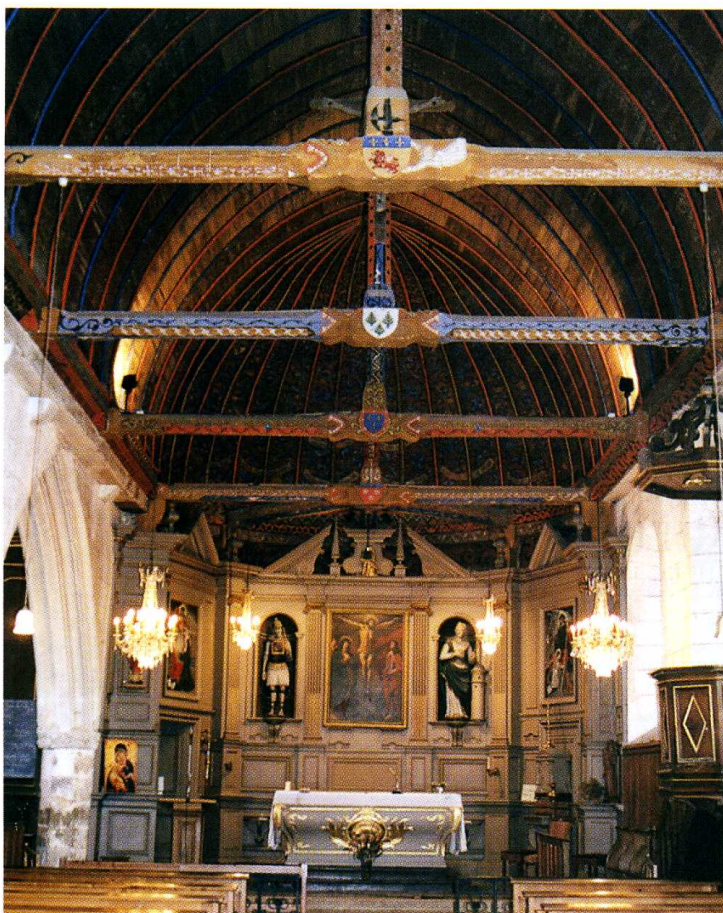
1

Saint-Maurice-lès-Charencey (Orne)
Église Saint-Maurice
1. Vue intérieure vers l'abside
2. Plan (D. Lefèvre, ACMH, 1999)

Si l'extérieur de l'église ne retient guère l'attention – ses abords non aménagés et assez disgracieux y contribuent –, l'intérieur, lui, présente un riche et intéressant décor. En effet, la nef est couverte d'une belle voûte en charpente lambrissée de haut volume et au profil brisé dont la totalité de la surface est dotée d'un décor peint au pochoir avec des rehauts de rouge, gris-bleu, noir. Poinçons et entrails sont sculptés et peints. Des têtes engoulantes armoriées décorent les parties centrales des entrails. La voûte du chœur présente un décor de rinceaux bleus, particulièrement soigné, probablement repris au XIX^e s., mais de grande qualité décorative. Le chœur est occupé par un important maître-autel à retable, à trois pans, qui n'épouse donc pas l'arrondi de la maçonnerie et qui dissimule les

poteaux de la charpente décorés de pilastres ioniques. Le panneau central, couronné d'un fronton brisé, est encadré de panneaux latéraux à frontons triangulaires. Niches, pilastres à chapiteaux corinthiens et obélisques complètent cette production. Le collatéral est lui aussi couvert d'une voûte lambrissée à décor peint de bandes rouges, gris-bleu ainsi que noires et à festons blancs et motifs végétaux.
