SAINT-SAUVEUR-DE-PIERREPONT

Manche, canton de La Haye-du-Puits, arrond. de Coutances, 121 bab.
I.S.M.H. 1946

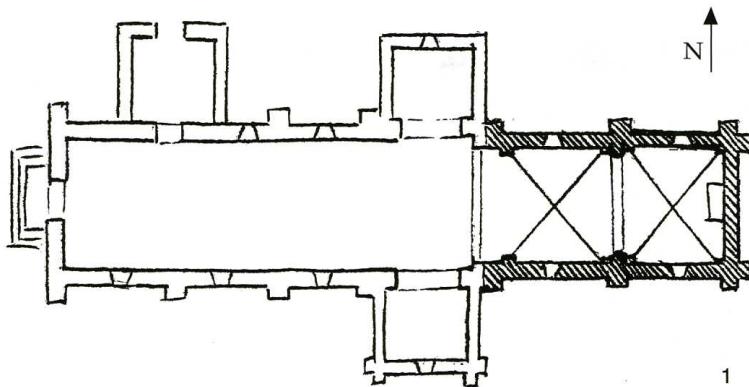
Saint-Sauveur-de-Pierrepont (Manche).
Église Saint-Sauveur.
1- Plan schématique avant destruction (extrait du dossier d'inscription).
2- Chœur.

L'édifice se composait d'une nef unique de la fin du XIV^e ou du début du XV^e s., d'un transept saillant et d'un chœur de deux travées à chevet plat du début du XII^e siècle. Un porche en protégeait l'entrée au nord.

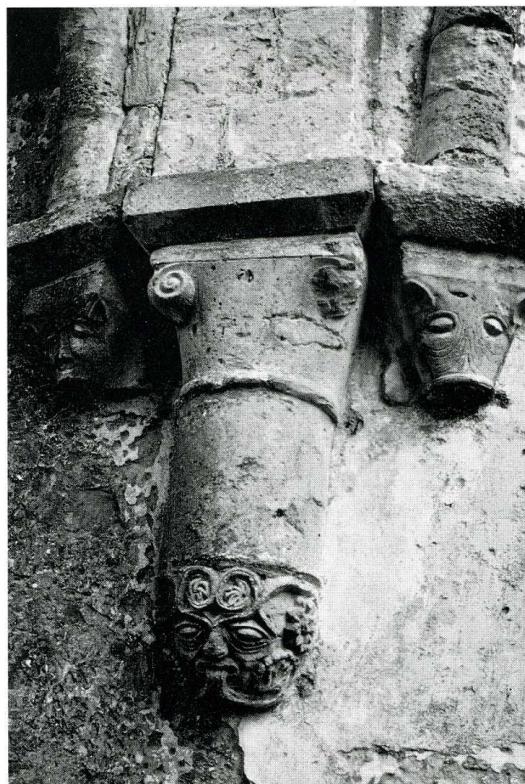
Saint-Sauveur-de-Pierrepont
(Manche).
Église Saint-Sauveur.
Culots du mur nord du chœur.

Le transept, la nef et le porche nord ont été rasés. Seules les ruines du chœur ont été conservées : murs sud et nord, partie basse du pignon est, éléments de la voûte d'ogive comportant un doubleau, une nervure, des départs d'autres nervures et une partie du remplissage en schiste. Ces voûtes s'apparentent à la première campagne de travaux de l'abbaye de Lessay et dateraient donc de la première moitié du XII^e siècle. Elles retombent sur des culots ornés de masques humains et sur des colonnes tronquées, à gros tailloirs et chapiteaux à crossettes, qui se terminent par des motifs de rinceaux et des masques caractéristiques de la sculpture normande de cette époque.
