Serez (Eure)  
Église Saint-Remi  
Façade occidentale

## SEREZ

*Eure, canton Saint-André-de-l'Eure, arrondissement Évreux,  
131 habitants  
Portail I.S.M.H. 1962*

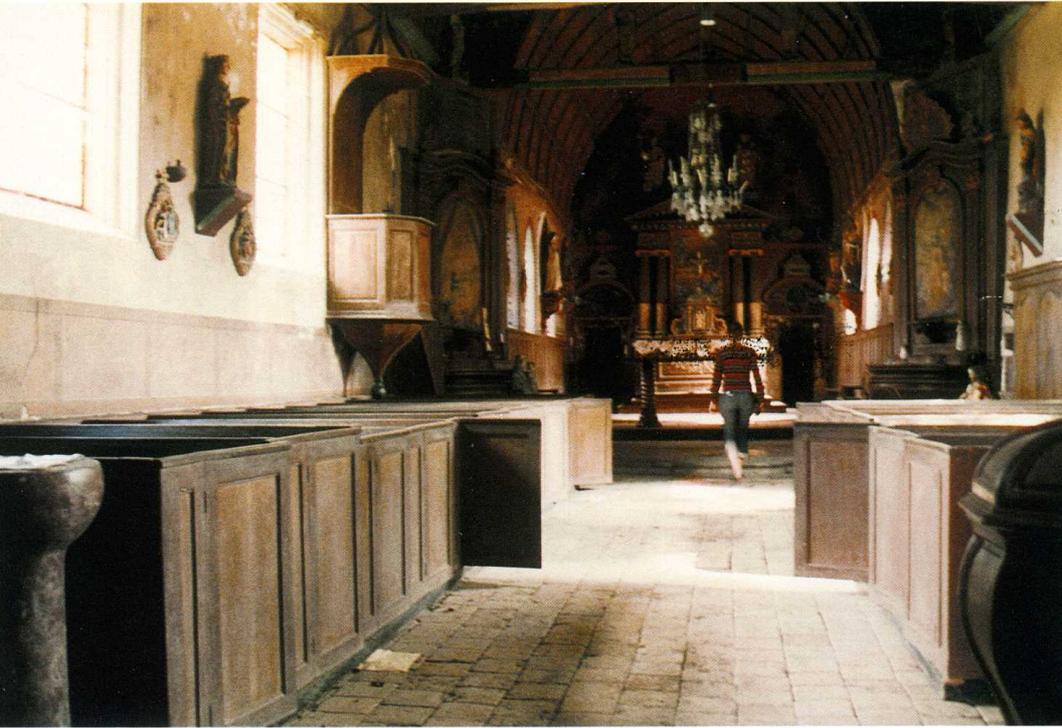
1

Serez (Eure)  
Église Saint-Remi  
1. Vue intérieure vers l'abside  
2. Poutre de gloire, vers la nef

prismatiques portent une charpente à voûte lambrissée en berceau, du début du XVI<sup>e</sup> s., au décor d'hermines. Le sol du chœur, à double emmarchement, a été refait au XIX<sup>e</sup> siècle. Un lambris court sur les murs jusqu'au niveau des baies aux vitraux historiés (épisodes de la vie de saint Remi, de la fin du XIX<sup>e</sup> siècle). Un maître-autel en bois et stuc occupe le mur oriental du chœur ; il pourrait dater du XVIII<sup>e</sup> siècle. La charpente lambrissée, en berceau brisé, ne comporte plus de ferme apparente. On retrouve sur les voliges le décor d'hermines de la nef, l'entrecroisement des couvre-joints produisant un bel effet de plafond à caissons.
