SOMMIÈRES-DU-CLAIN

Vienne, canton Gençay, arrondissement Montmorillon,
715 habitants

I.S.M.H. façade occidentale 1935

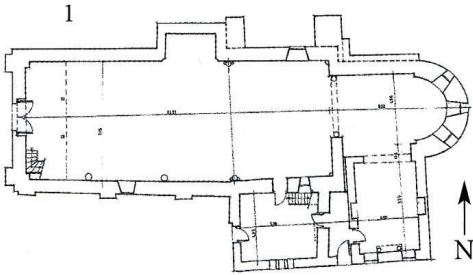
Sommières-du-Clain (Vienne)
Église Saint-Gaudent
1. Plan (B. Laland, arch. 2001)

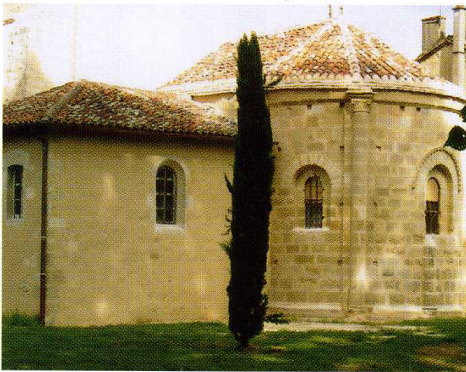
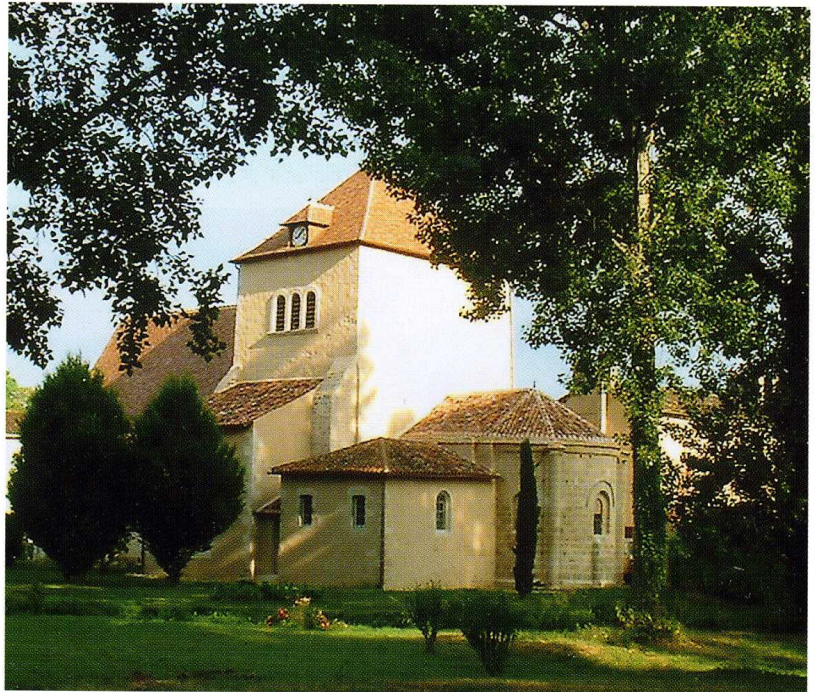
Sommières-du-Clain (Vienne)
Église Saint-Gaudent
2. Vue générale après travaux
3. Chevet après travaux

Pour la reprise des maçonneries des façades, celle de la charpente et la réfection de la couverture en tuiles, la Sauvegarde de l'Art français a octroyé une aide de 7 000 € en 2004.
