SOUCY

*Yonne, canton et arrond. de Sens, 1316 bab.
I.S.M.H. 1930*

Soucy (Yonne).
Église Saint-Étienne.
1- Élevation ouest,
éch. 0,005 (Th. Algrin et H.
Cazelles, arch. 1999).
2- Plan, éch. 0,005 (Th. Algrin
et H. Cazelles, arch. 1999).

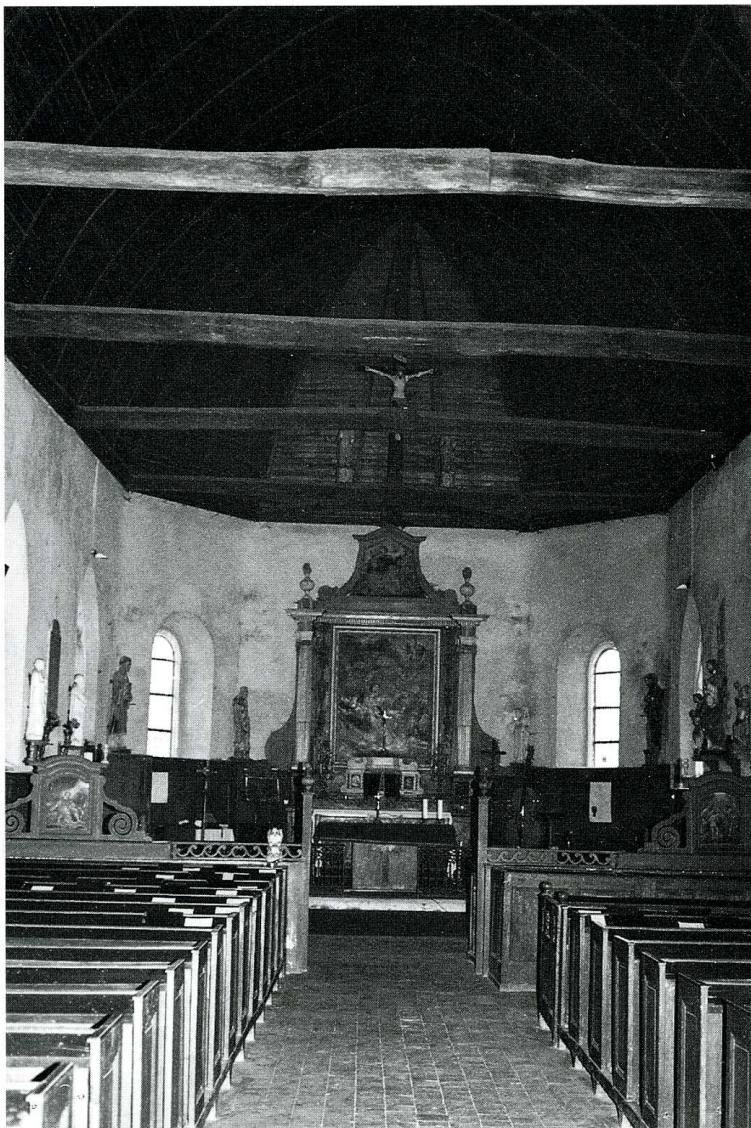
Soucy (Yonne).
Église Saint-Étienne.
Vue intérieure de l'église
vers le chœur.

L'église paroissiale Saint-Étienne est située au centre du bourg ancien. Sa longue silhouette est dominée par la masse impressionnante de la tour-clocher. Cet édifice rural simple est constitué d'un vaisseau unique de six travées irrégulières, séparées par des contreforts, et terminé à l'est par un chevet à trois pans coupés. Une chapelle rectangulaire forme du côté sud une sorte de bras de transept. L'ensemble est recouvert d'une voûte en bois avec entraits et poinçons apparents, et paraît dater, comme le confirment les réseaux de quelques fenêtres flamboyantes, du XV^e ou du XVI^e siècle.
