VALAURIE

Drôme, canton de Grignan, arrond. de Nyons, 386 hab.

Valaurie (Drôme), église Saint-Martin,
dessins de A. Tillier, A.C.M.H., éch. 0,01
(mai 1992).

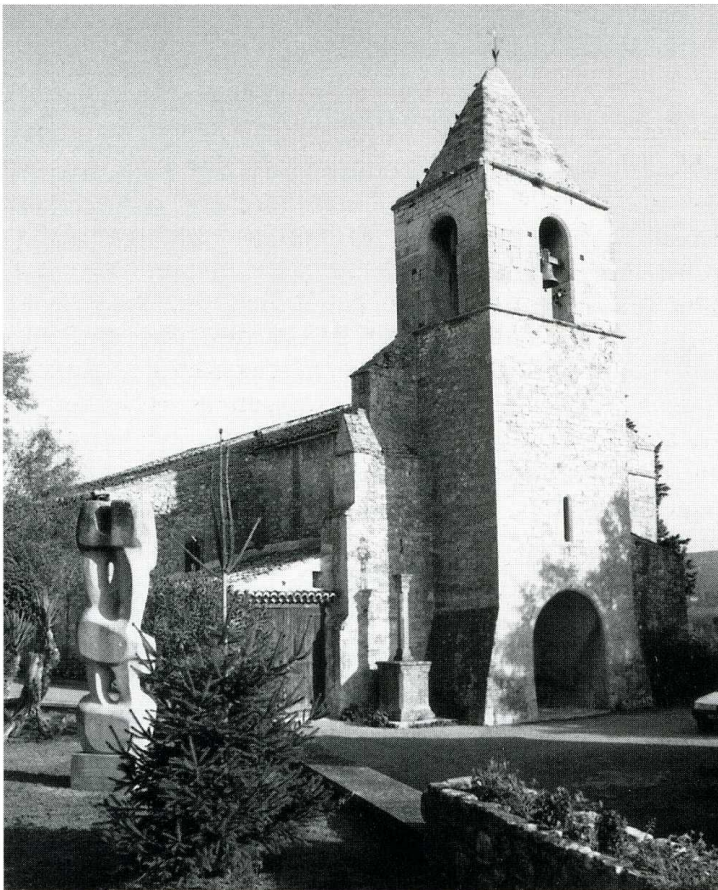
1

1. Façade est.
2. Plan de l'église.
3. Façade occidentale.

A mi-pente d'une colline dont le sommet est occupé par le village de Valaurie, l'église Saint-Martin-de-Tours est un bel exemple de l'architecture romane du Tricastin. Son abside, semi-circulaire à l'intérieur et pentagonale à l'extérieur, s'inspire des chevets de la cathédrale de Saint-Paul-Trois-Châteaux et de l'église Saint-Restitut. Quatre pilastres plats, reposant sur une banquette circulaire légèrement débordante, viennent s'appuyer aux angles de chaque plan. Ils supportent une corniche moulurée par des modillons. La nef unique de trois travées est bâtie, comme le chevet, dans un bel appareil de pierres calcaires. La construction doit remonter à la fin du XII^e s. A l'intérieur, des piles engagées soutiennent les arcs doubleaux d'une voûte en berceau qui a été refaite au XVII^e s. ; sur un des doubleaux est gravée la date de 1673. Les murs gouttereaux sont soulagés par

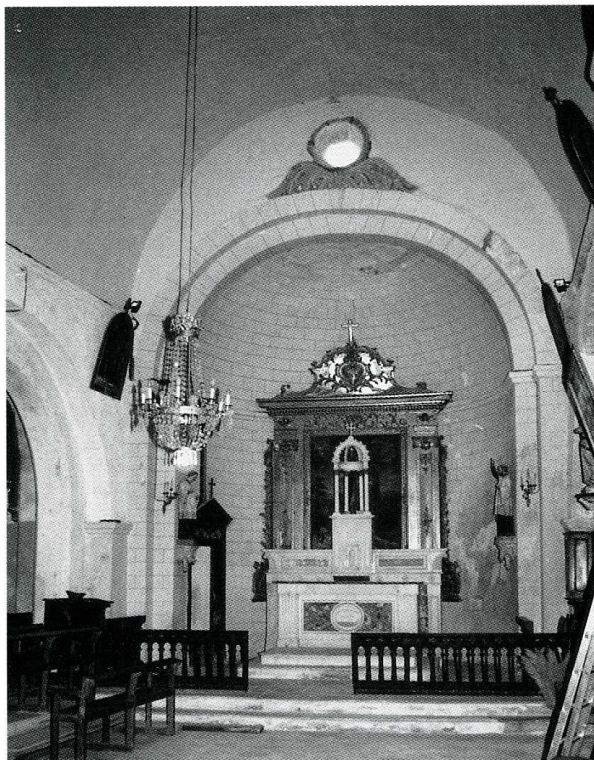
Valaurie (Drôme), église
Saint-Martin, vue
intérieure vers l'abside (1991).
