WILLEMAN

*Pas-de-Calais, canton Le Parcq,
arrondissement Montreuil, 178 habitants
Clocher M.H. 1906*

Willeman (Pas-de-Calais)
Église Saint-Sulpice

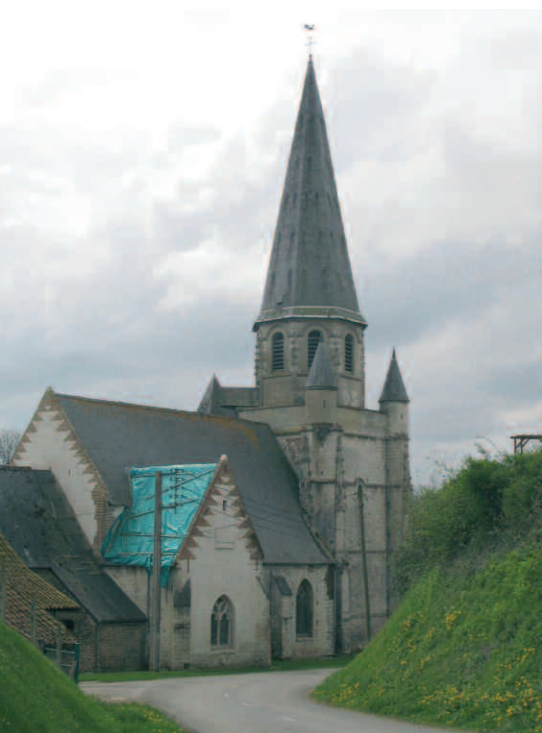
1

1. Vue nord-est de l'édifice
2. Plan (H. Dewertd, arch., 2007)
3. Façade sud
4. Façade nord

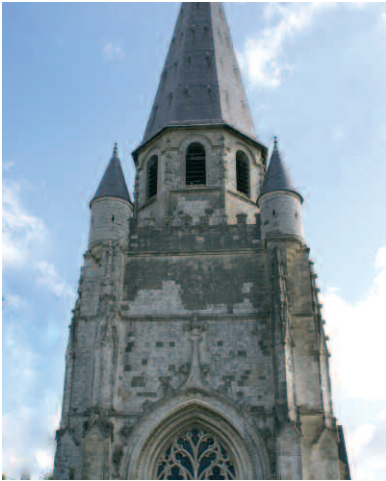
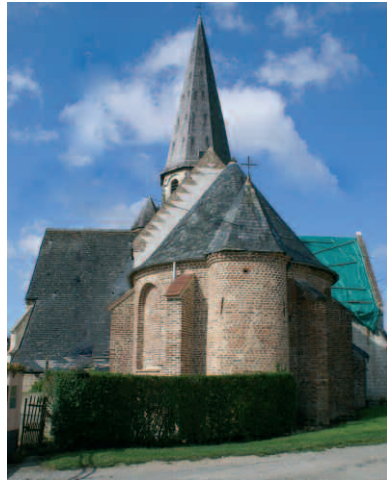
5

5. Élévation ouest de la tour-clocher

L'élément le plus intéressant est, sans conteste, le clocher-porche carré, élevé au-dessus d'un passage voûté, dont la terrasse sommitale, cantonnée de pittoresques échauguettes cylindriques, porte un beffroi polygonal, coiffé d'une haute flèche d'ardoise. Vraisemblablement construit dans la seconde moitié du XV^e s., il a fait l'objet de nombreuses restaurations, en particulier en 1622-1644 et en 1712, lorsque les Lhoste firent reprendre des maçonneries, renouveler le parapet et le pavé de la terrasse qu'ils firent couvrir, ce qui modifia la silhouette de l'édifice.

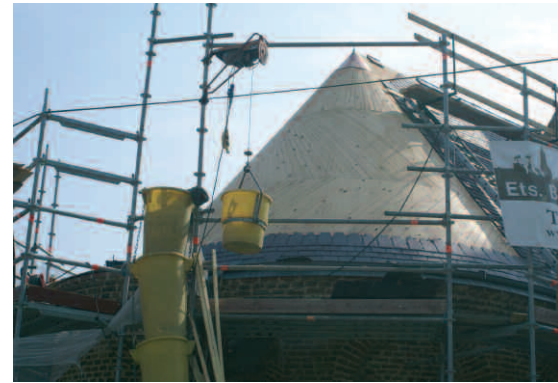
7

7. Toiture du chœur en cours de restauration

Le chœur, de plan allongé et nettement plus bas, a été reconstruit en briques en 1770, mais ses fenêtres ont été reprises au XIX^e s. dans le goût néogothique.

Pour participer à des travaux de restructuration de charpente et de couverture, la Sauvegarde de l'Art français a fait un don de 20 000 € en 2011.

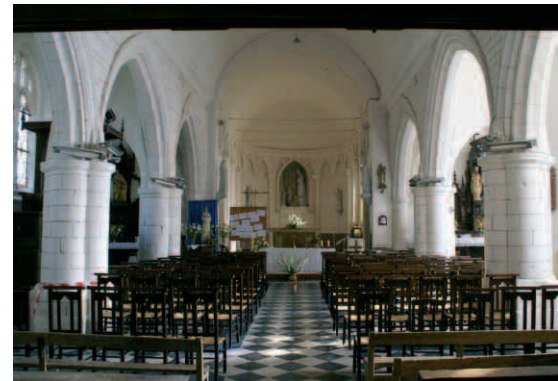
8

8. Vue intérieure vers le chœur

Reconstruite à la fin du XVI^e s. ou au début du XVII^e, la nef est couverte d'un berceau lambrissé, mais conserve les amorces de voûtes en pierre, probablement non exécutées plutôt qu'effondrées. De grandes arcades la séparent des étroits collatéraux, couverts de plafonds horizontaux. À l'extrémité orientale font saillie deux croisillons couverts de voûtes sur croisées d'ogives, celui du sud daté de 1592, celui du nord probablement un peu plus tardif.
