ÉTOURVY

*Aube, canton Chaource, arrondissement Troyes,
222 habitants*

L'ÉGLISE PAROISSIALE SAINT-GEORGES d'Étourvy dépendait avant la Révolution du diocèse de Langres. C'est un édifice composite d'origine romane, remanié au XVI^e s., comme le furent la plupart des églises champenoises contemporaines lors de la reprise économique au lendemain de la guerre de Cent Ans ; il fut remanié et restauré au XVII^e siècle.

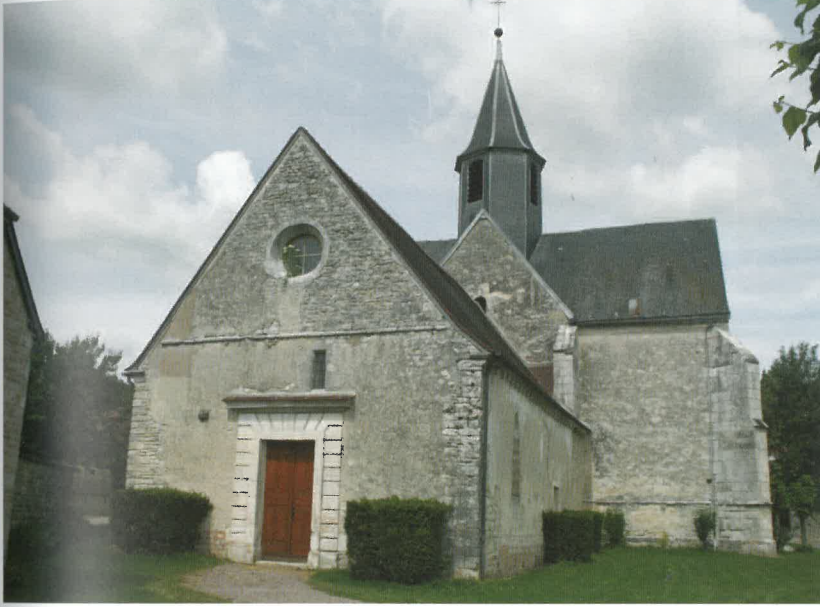
1

Étourvy (Aube)
Église Saint-Georges
1: Façade ouest
2. Façade sud de la nef
3. Plan (SDAP Aube, 2008)

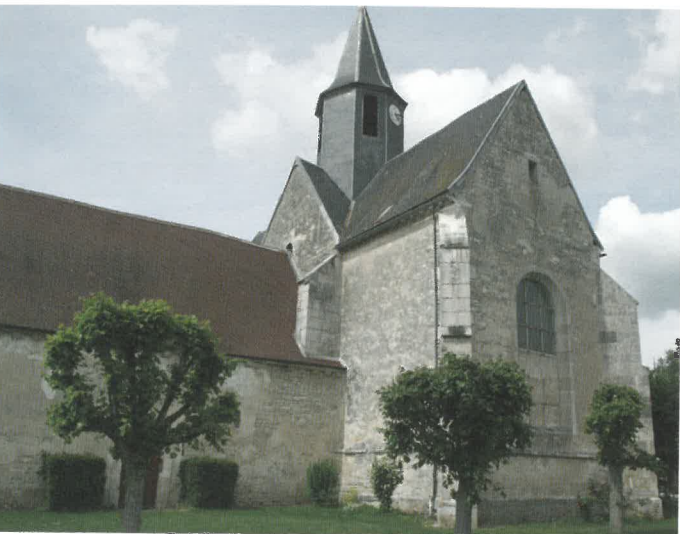
4

- Étourvy (Aube)
Église Saint-Georges
4. Bras sud du transept
5. Côté sud de l'abside
6. Côté est de l'abside
7. Voûte du chœur avant travaux

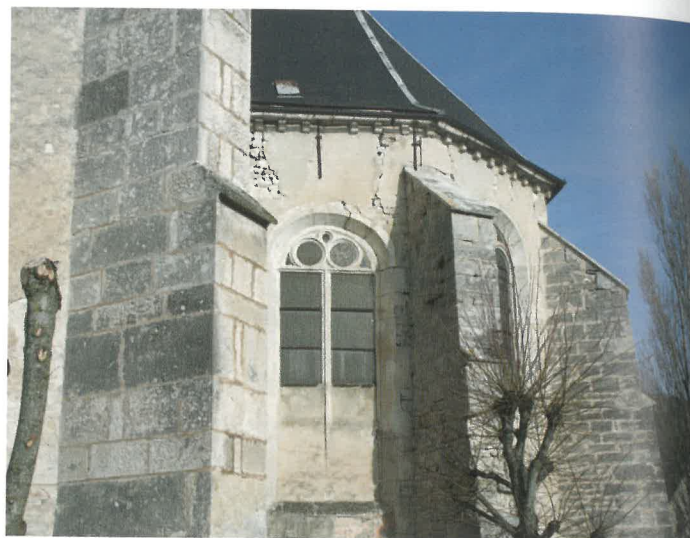
5

Aujourd'hui, les maçonneries de l'édifice sont très dégradées ; les voûtes du transept et celles du chœur présentent d'importants désordres, en particulier dans les intrados de ces dernières, dont certaines fissures se prolongent jusqu'aux arcs diagonaux, disloquant les claveaux. On constate aussi des décollements au niveau des formerets. Par mesure de sécurité, le chœur a été étayé et fermé au public. Des systèmes de ventilation pour assainir les maçonneries ont été mis en place. Dans un second temps, il est prévu de restaurer les contreforts du chœur qui ne jouent plus leur rôle de maintien.
