## ACON

*Eure, canton Nonancourt, arrondissement Évreux, 407 habitants  
I.S.M.H. 1998.*

Église Saint-Denis

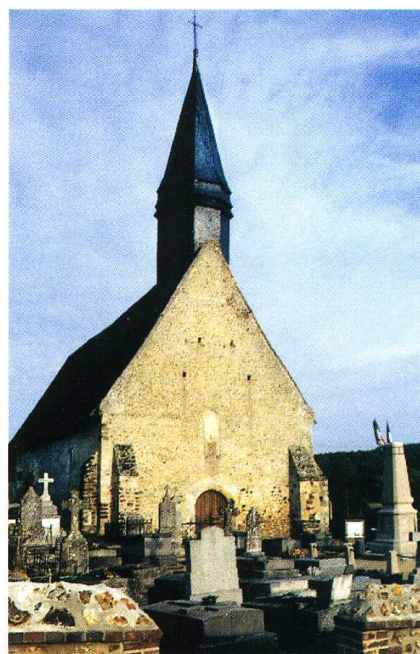
1. Vue du sud-est (cl. CRMH – É. Wallez)

2. Vue du nord-ouest (cl. CRMH -  
P.-F. Thérain)

L'édifice à vaisseau unique est terminé par une abside à trois pans, avec chambre de charité et chapelle des fonts au bas de la nef, tandis que la sacristie est adossée au sud. La façade occidentale à pignon découvert est percée d'une porte en plein cintre, entourée d'un double chanfrein, surmontée d'une baie obturée. Un clocher octogonal terminé par une courte flèche domine la façade.

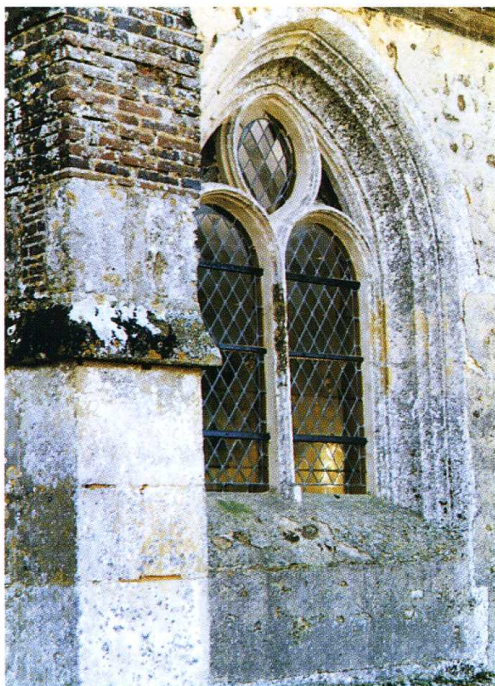
Acon (Eure)  
Église Saint-Denis  
1. Fenêtre Renaissance sur la façade nord  
2. Vue du nord  
(cl. CRMH – P.-F. Thérain)

Le chœur est sans conteste la partie la plus intéressante de cette église. Il est également en moellons, mais les maçonneries sont assises sur un soubassement en grès et sont épaulées de contreforts en pierre terminés en bâtière ; la rupture de maçonneries est très évidente entre les deux parties de l'église. Les fenêtres largement ouvertes possèdent des remplages de la Renaissance assez originaux et quelques fragments de vitraux d'origine remontés dans une vitrerie géométrique.

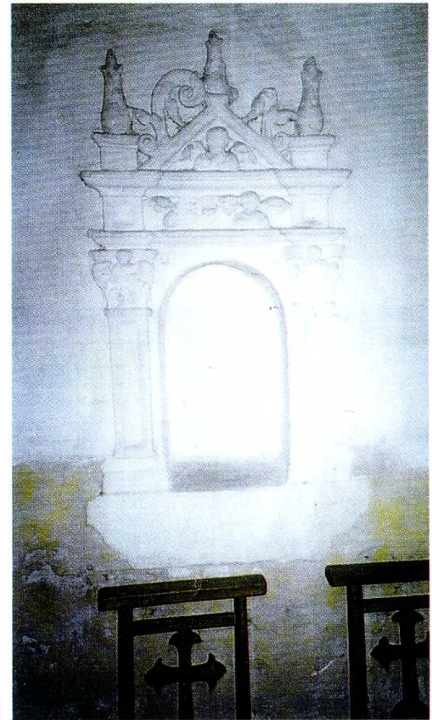
Acon (Eure)  
Église Saint-Denis  
3. Piscine Renaissance

Dans le chœur, on trouve une "charmante petite piscine" à arcade cintrée avec pilastres et chapiteaux composites portant un fronton à ornements feuillagés et personnages, que Louis Régnier situe vers 1540 ; pour ce dernier "l'ensemble et les détails de cette petite composition appartiennent de très près aux artistes qui ont bâti le chœur de Tillières, la chapelle du Rosaire à Nonancourt, le croisillon nord de Notre-Dame de Verneuil et le bas-côté méridional de Saint-Martin de L'Aigle".
