ARDIN

*Deux-Sèvres, canton Coulonges-sur-l'Autize,
arrondissement Niort, 1 239 habitants
I.S.M.H. 1985*

Ardin (Deux-Sèvres)
Église Notre-Dame

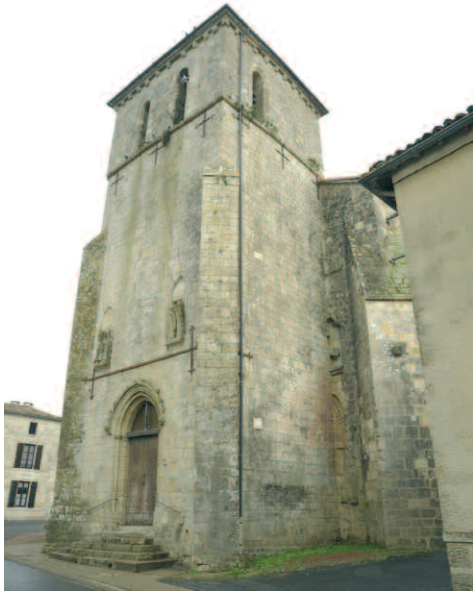
1

1. Vue sud-ouest du clocher
2. Vue nord-ouest du clocher
3. Portail occidental

Au XIV^e s., avec la réforme du diocèse de Poitiers et son démembrement par suite de la création de ceux de Luçon et de Maillezais (1317), Ardin accède au rang d'archiprêtre. C'est alors qu'est construite la puissante et massive tour du clocher, flanquée d'un escalier à vis, peut-être en lien avec quelques préoccupations défensives. Le groupe sculpté du cavalier disparaît en partie, sans ménagement, dans l'épaisseur des nouvelles maçonneries. Un siècle plus tard, l'église bénéficie d'une nouvelle campagne de travaux avec la création d'un bas-côté au nord et la reprise d'une partie du chœur. L'église est alors voûtée sur croisées d'ogives. De grandes fenêtres au remplage flamboyant viennent éclairer les vaisseaux.

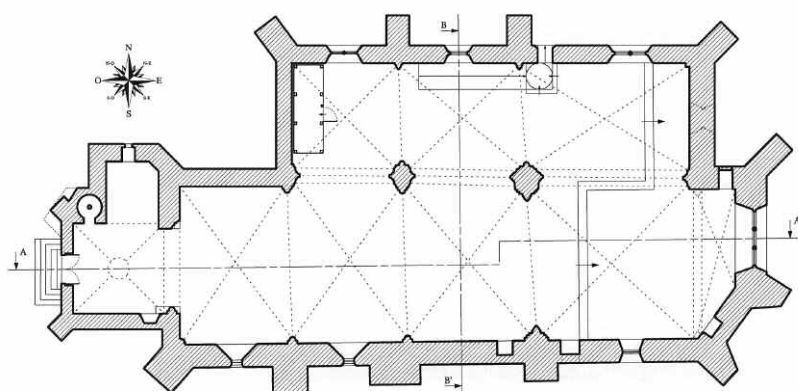
4

4. Plan (M.-P. Niguès, arch., 2009)
5. Plan chronologique
6. Vue intérieure vers le chœur
7. Chapiteau anthropomorphe

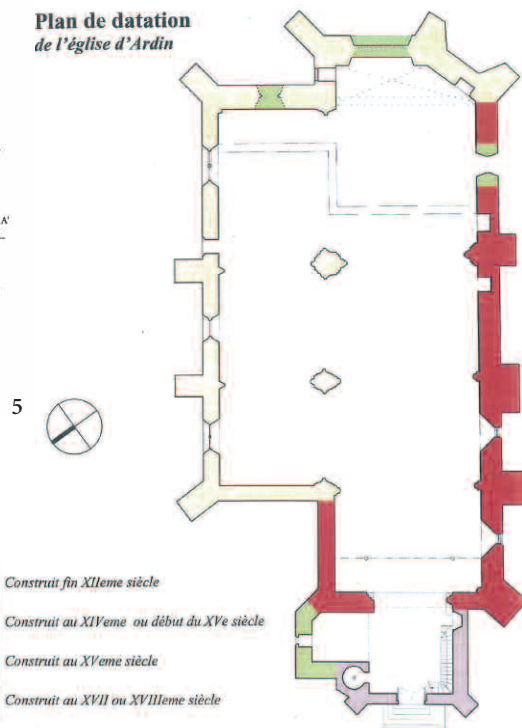
5

Plan de datation
de l'église d'Ardin

- Construit fin XIII^e siècle
- Construit au XIV^e siècle ou début du XV^e siècle
- Construit au XV^e siècle
- Construit au XVII^e ou XVIII^e siècle
