# ATTICHY

*Oise, chef-lieu de canton, arrondissement Compiègne,  
1 852 habitants*

Attichy (Oise)

Église Saint-Médard

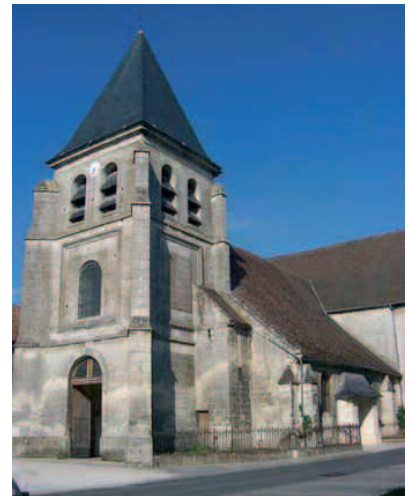
2

2. Façade occidentale

L'ÉGLISE SAINT-MÉDARD d'Attichy se compose d'un clocher-porche élevé au XVIII<sup>e</sup> s. et dont la silhouette trapue précède la nef de quatre travées. Le vaisseau central de celle-ci conserve, dissimulées sous les combles des bas-côtés, des traces de la construction primitive du XII<sup>e</sup> s., fenêtres hautes et corniche sculptée. Si la première mention d'une église paroissiale remonte à 1119, le patronage de la famille de Montmorency sur la cure, attesté en 1137, pourrait être à l'origine de la construction de l'église romane.

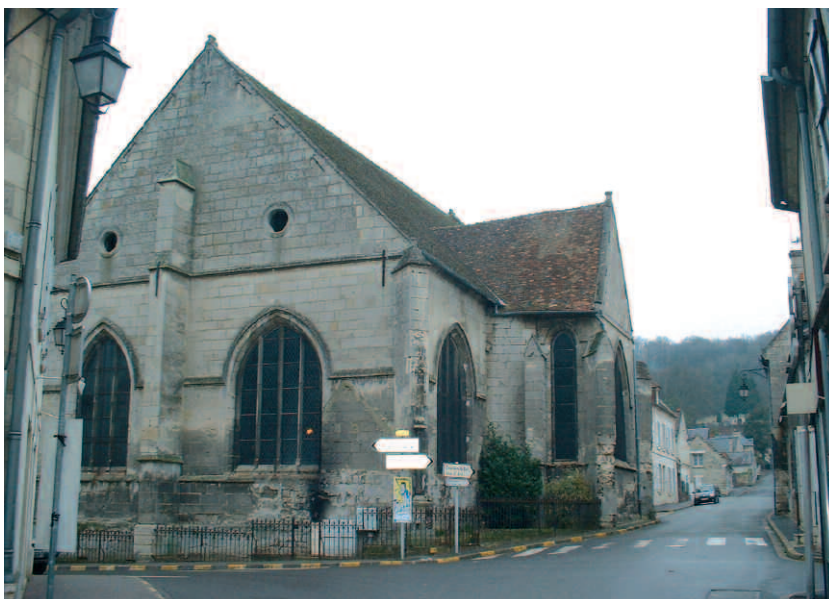
3

3. Chevet

Le transept aurait été reconstruit à la même époque avec deux vastes chapelles orientées. Celle du nord abrite un sépulcre. Le clocher de la croisée s'est effondré en 1735. S'ensuivent probablement d'importants travaux de restauration, dont témoignent les piliers de section quadrilobée qui reçoivent les arcades prismatiques dans cette partie de l'église. En 1767, en remplacement des fonts baptismaux du XIII<sup>e</sup> s., de nouveaux fonts en marbre furent installés dans l'église. Le chœur, amputé vers 1830 lors de l'élargissement de la rue longeant l'église à l'est, pourrait conserver des éléments du XIII<sup>e</sup> siècle. C'est ainsi que les étroites lancettes qui éclairent les côtés devaient être accompagnées d'autres fenêtres de ce type et composer une abside polygonale, épaulée par des contreforts couronnés en bâtière.

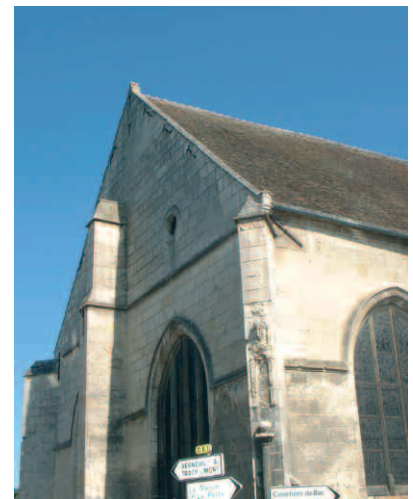
4

4. Angle nord-est du chevet

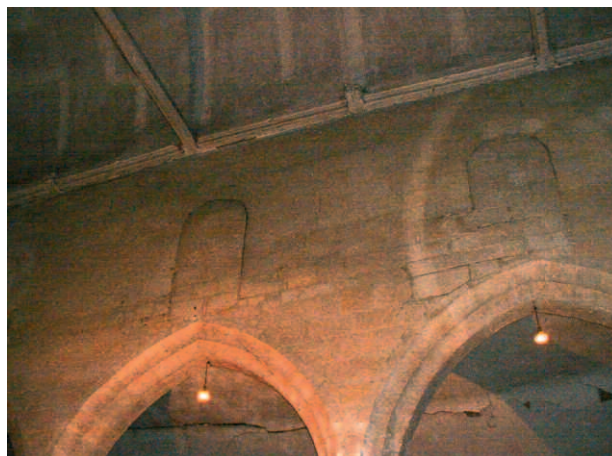
6

6. Fenêtres hautes romanes obturées

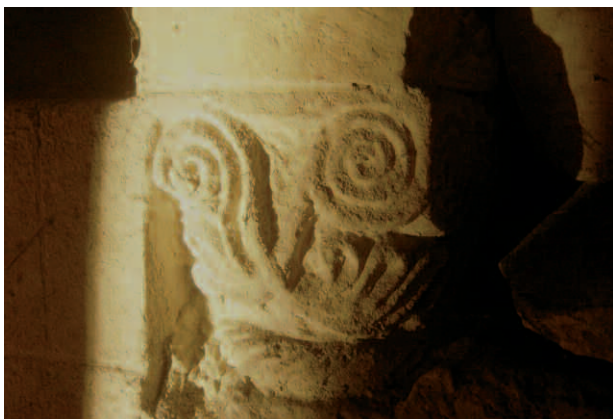
7

7. Chapiteau

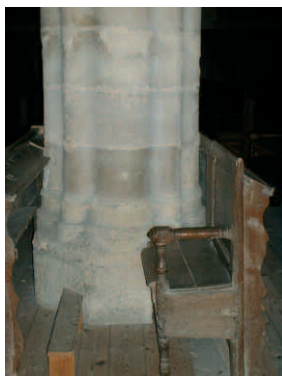
9

9. Base d'un pilier
