Aufferville (Seine-et-Marne)  
Église Saint-Martin  
1. Chevet et clocher  
2. Façade sud  
3. Schéma (J.-P. Thoretton, arch., 1997)

## AUFFERVILLE

I.S.M.H. 1926

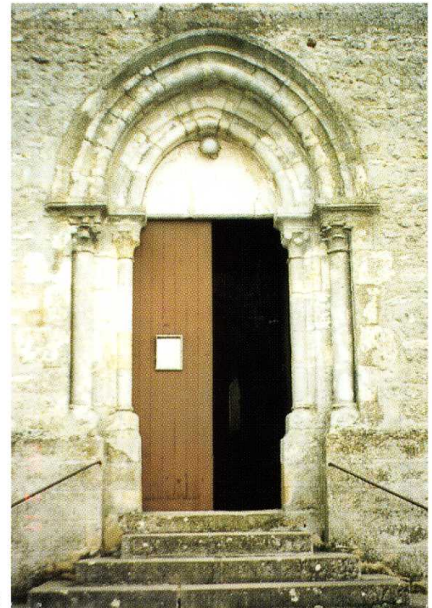
5

Aufferville (Seine-et-Marne)  
Église Saint-Martin  
4. Vue intérieure vers l'abside  
5. Porche occidental  
6. Bas-côté sud

perdu leurs colonnettes ; au nord, les chapiteaux sont encore en place, tandis que du côté sud, ce sont les bases qui, retournées, font office de chapiteaux. Aucun document n'indique l'époque de la construction, mais le style des chapiteaux et des comparaisons avec les églises voisines permettent de situer le chantier vers 1130-1140. Le portail ouest, à en juger par la sculpture des chapiteaux et par l'archivolte en arc brisé qui circonscrit le tympan nu, doit être
