# AZAT-CHÂTENET

*Creuse, canton Bénevent-l'Abbaye,  
arrondissement Guéret, 132 habitants*

Azat-Châtenet (Creuse)  
Église Saint-Julien de Brioude

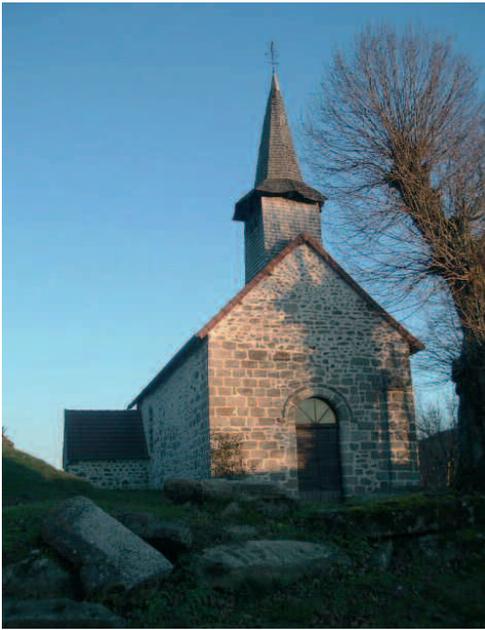
1

1. Façade ouest
2. Plan schématique
3. Angle sud-ouest

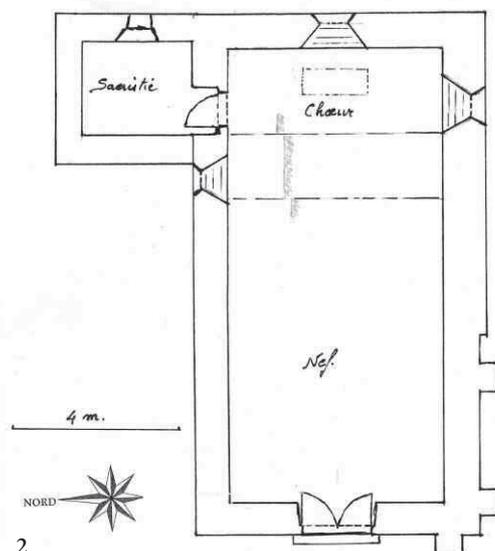
2

L'édifice est sur plan rectangulaire, il n'est pas voûté. Les deux tiers du volume intérieur formant nef sont couverts d'un plafond plat moderne, en planches. Un berceau de bois, également moderne, couvre le chœur. Dans l'état actuel, on ne trouve pas trace d'un voûtement antérieur.

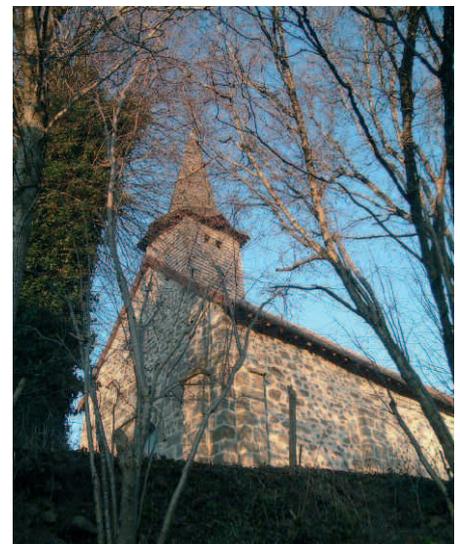
3

Il semble qu'il subsiste des vestiges d'une église romane, à l'angle sud-ouest de la nef, où deux contreforts plats appareillés terminés en glacis, l'un dans la façade, l'autre au départ méridional de la nef, font corps avec l'angle vif de l'édifice en appareil régulier. Un second contrefort dans le gouttereau sud, pris dans du moellon, paraît avoir été remonté, mais la porte occidentale, à rouleau unique chanfreiné sous archivolte, malgré son aspect roman, n'est qu'une reconstruction du XVII<sup>e</sup> ou XVIII<sup>e</sup> siècle.

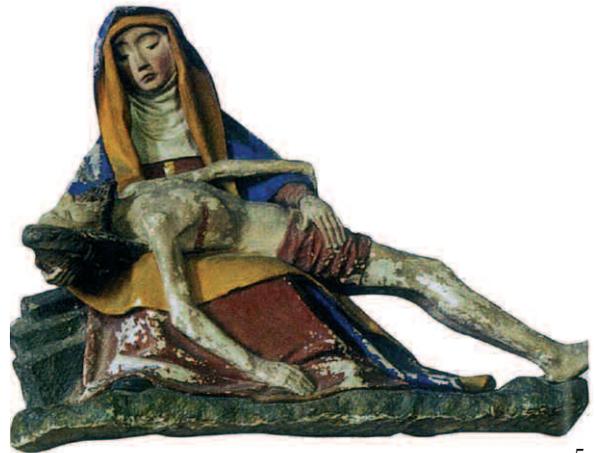
5

5. *Pietà*, XV<sup>e</sup> siècle

Outre une vasque polygonale servant de fonts baptismaux, le mobilier comporte, sur une console, le long du mur sud, une *Pietà* en calcaire peint du XV<sup>e</sup> s. et, dans une niche au nord, un groupe remarquable un peu plus ancien, également polychrome, représentant la décollation de saint Julien. Le saint, décapité, est à genoux et son bourreau, debout, brandit une épée d'une main et tient de l'autre la tête du martyr.

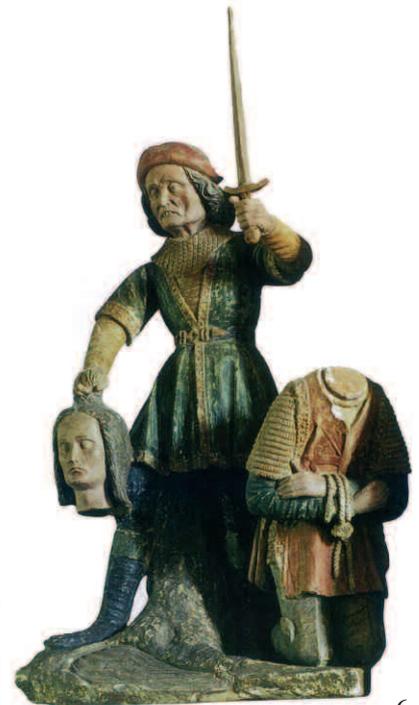
6

6. Décollation de saint Julien, XV<sup>e</sup> s.
