AZY-LE-VIF

Nièvre, canton de Saint-Pierre-le-Moûtier, arrond. de Nevers, 227 hab.

Azy-le-Vif (Nièvre),
église Saint-Martin.
Vue d'ensemble.

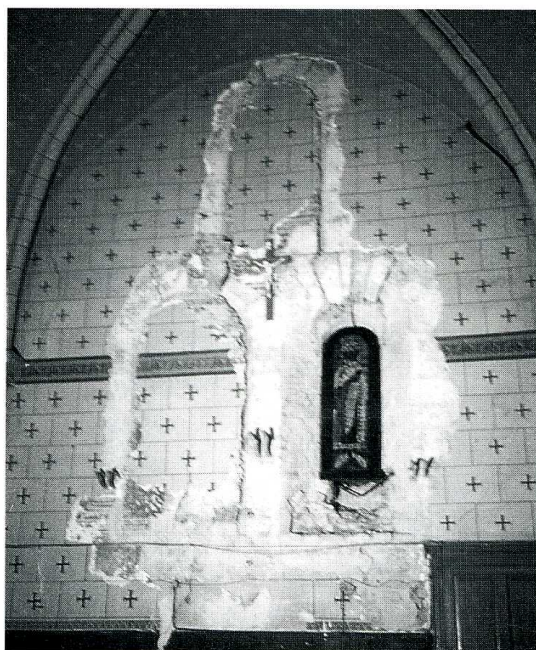
Azy-le-Vif (Nièvre),
église Saint-Martin.
Mur du chœur après
dégagement des trois fenêtres.

Deux tranches de travaux sont prévues pour restaurer cet édifice. Une première en janvier 1995 a fait l'objet d'une aide de la Sauvegarde de l'Art Français d'un montant de 60 000 F. Elle a permis la réfection des maçonneries du clocher et du versant sud de la couverture de la nef. Une seconde campagne devrait porter sur la restauration des enduits du transept et de la nef et sur la réfection du versant nord de la couverture de la nef.
