BAIGNOLET

Eure-et-Loir, canton de Voves, arrond. de Chartres, 104 hab.

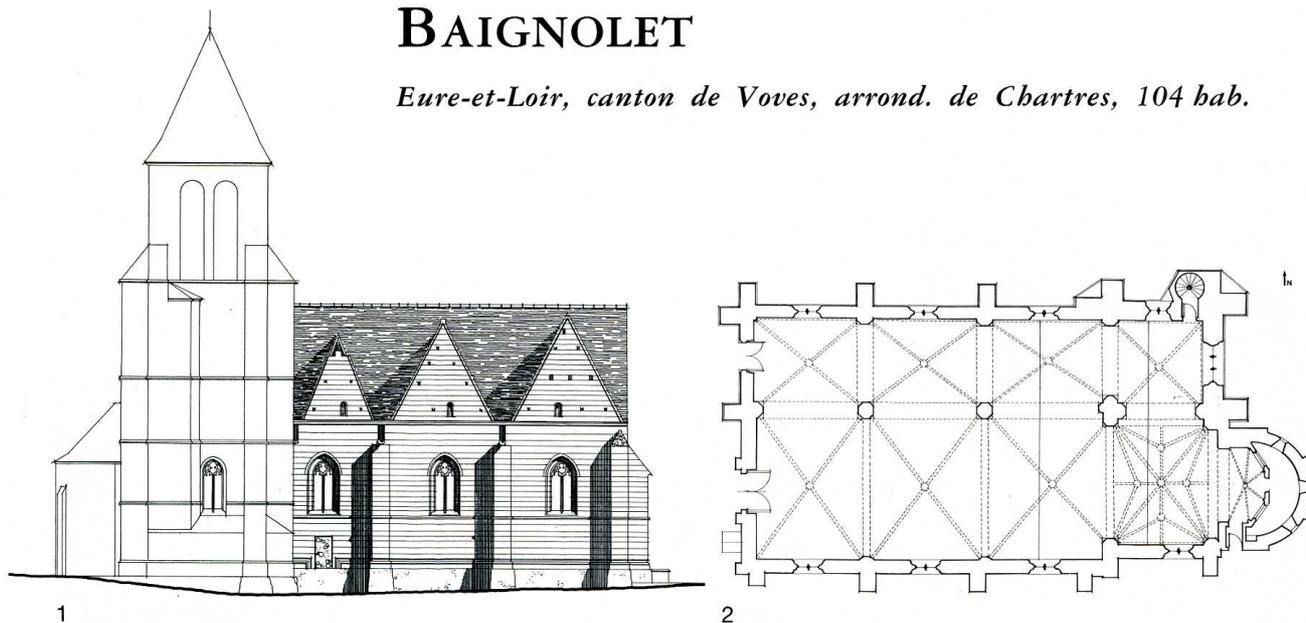
Baignolet (Eure-et-Loir), église
Saint-Sébastien, dessins de Paul
Trouilloud, ABF, éch. 0,01.
1. Élévation nord.
2. Plan de l'édifice.

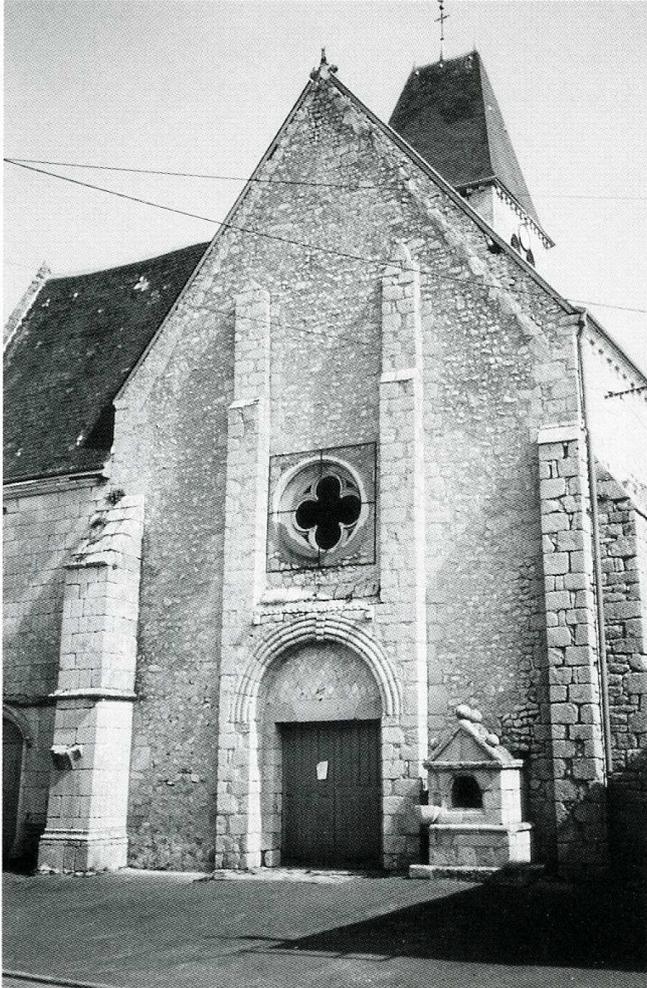
3

Baignolet
(Eure-et-Loir), église
Saint-Sébastien.
3. Façade occidentale.
4. Chevet.

en moellon, elles sont ornées de courbes diagonales et ogives en pierre de taille » – précise que la nef était alors couverte d'un « lambris en chêne » ; elle l'est actuellement d'une voûte en brique recouverte de plâtre. Le mur-pignon de la façade porte d'ailleurs la trace de l'ancienne pente de la toiture, reprise alors. La façade de l'église attire particulièrement le regard : la porte est surmontée de quatre rangées de tores en plein cintre ; elle est encadrée par deux puissants contreforts qui épaulent le mur-pignon et entre lesquels s'inscrit une rose dont le dessin paraît tardif. Pour la reprise des parements de pierres de taille des façades sud et ouest du clocher, la réfection de la charpente et de la couverture du chœur et de la chapelle nord, la Sauvegarde de l'Art Français a octroyé en 1994 une aide de 100 000 F à cette église non protégée.
