Bambecque (Nord)
Église Saint-Omer
1. Façade nord

BAMBECCQUE

*Nord, canton Hondschoote, arrondissement Dunkerque,
655 habitants*

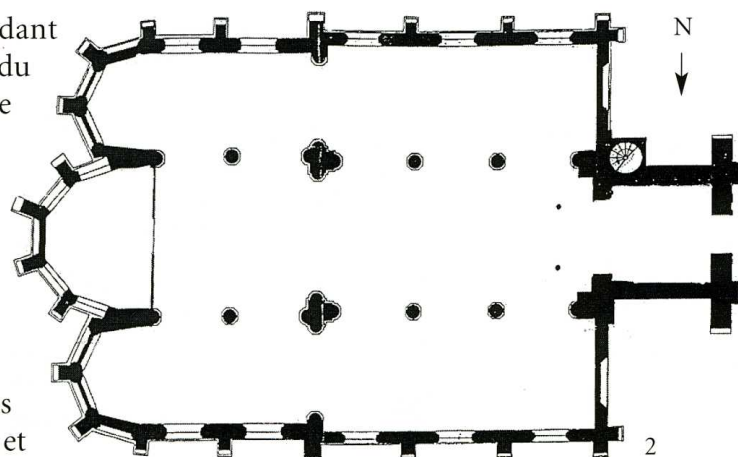
Bambecque (Nord)
Église Saint-Omer
2. Plan
3. Chevet de l'église
