BERLENCOURT-LE-CAUROY

Pas-de-Calais, canton Avesnes-le-Comte, arrondissement Arras, 280 habitants

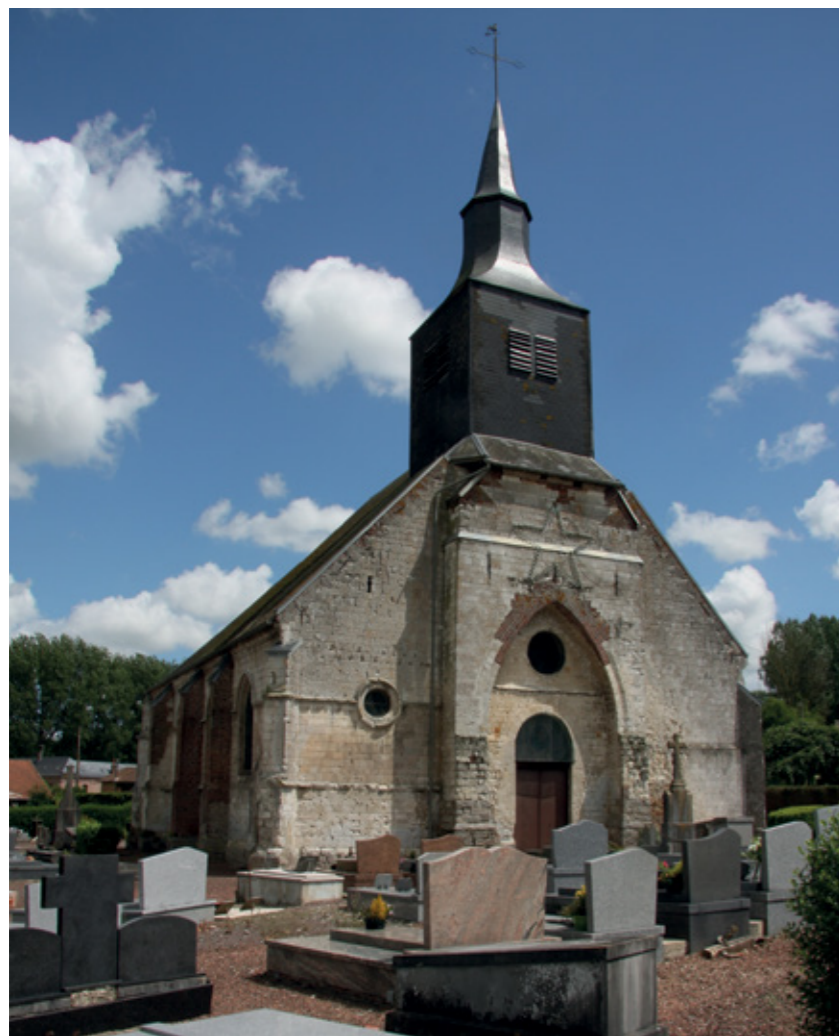
1

1. Façade ouest

Maintes fois reprise sans grand souci esthétique, la façade doit sa largeur à la présence de bas-côtés. La grande arcade en creux qui en occupe le centre supportait un clocher-mur disparu, remplacé par un gros clocheton en charpente, couvert d'ardoise.

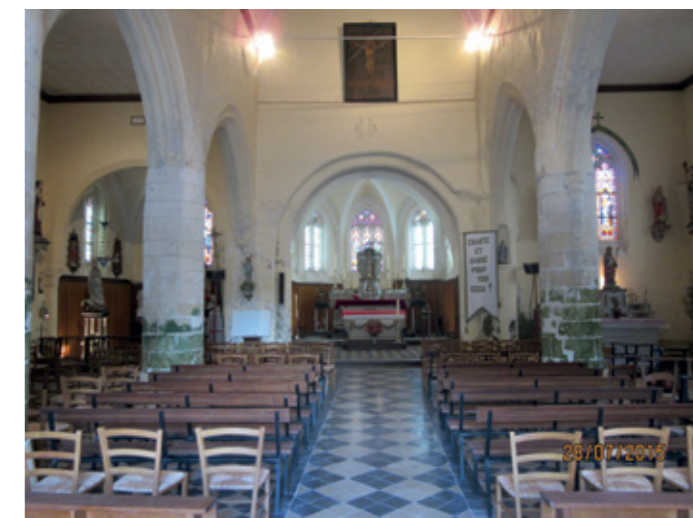
5

5. Vue intérieure depuis l'entrée

L'ampleur de la nef, dont la voûte simulée en charpente est dissimulée par un lattis plâtré, contraste avec la modestie du chœur, dont les voûtes prismatiques, établies sur croisées d'ogives en pierre crayeuse, ne manquent pas d'élégance.
