BIGNAC

*Charente, canton Rouillac,
arrondissement Angoulême, 210 habitants*

Bignac (Charente)
Église Saint-Martin

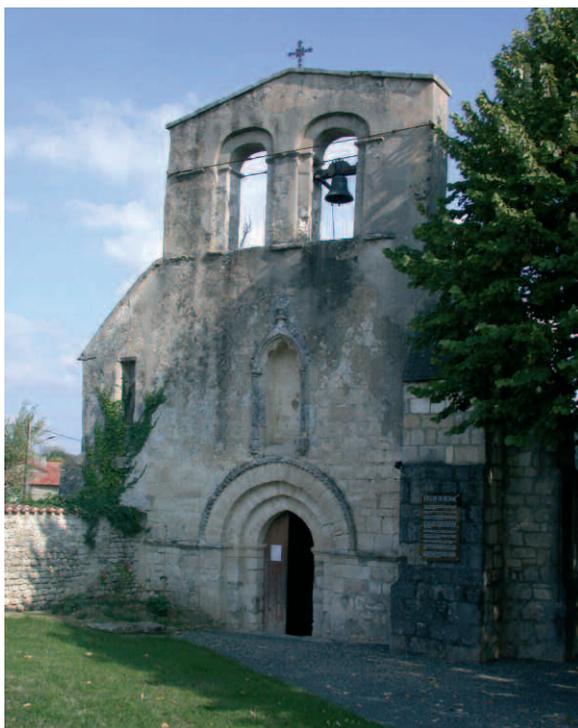
1

1. Façade ouest
2. Plan, 2006
3. Portail ouest

XVII^e siècle. Tout aussi difficile à dater, le clocher-peigne qui couronne la façade abrite une cloche portant la date de 1666 ; les vestiges, au nord, d'un ancien escalier d'accès, semblent correspondre à un état plus ancien dont les dispositions exactes restent inconnues.

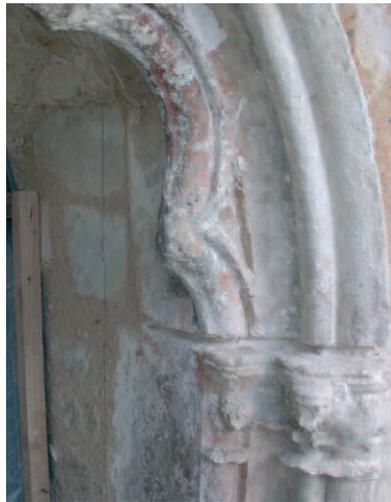
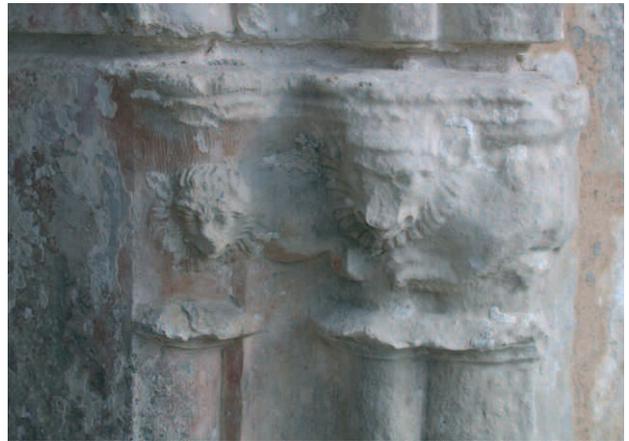
4 et 5. Chapiteaux de l'ébrasement de la baie au-dessus du portail ouest

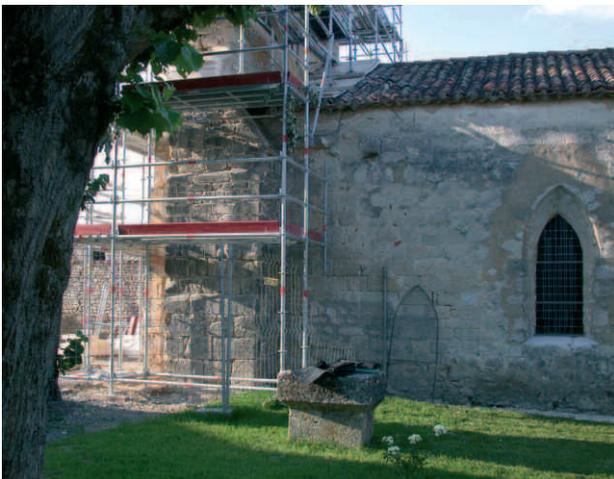
6

6. Façade sud de la nef

Pour la restauration des façades nord, sud et est et la révision de la couverture (y compris celle du toit à deux pentes qui, de façon assez inattendue, coiffe l'abside semi-circulaire), la Sauvegarde de l'Art français a accordé un don de 10 000 € en 2010.

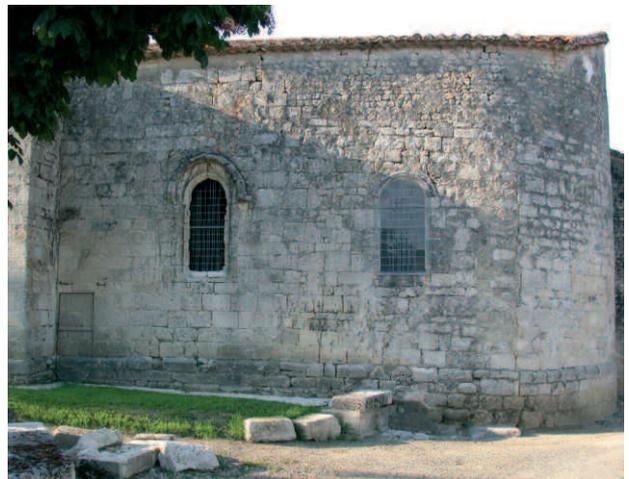
7

7. Façade sud de l'abside

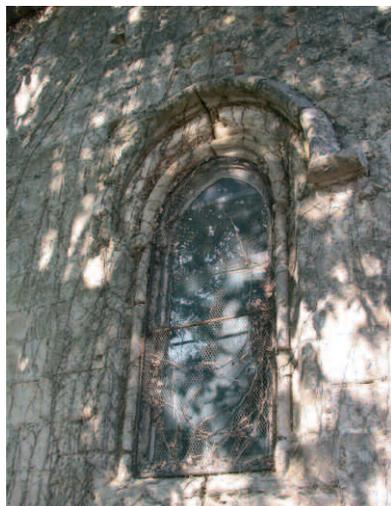
8

8. Baie sud de l'abside

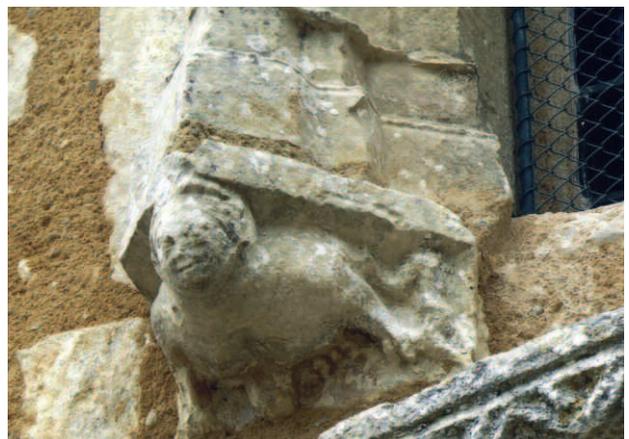
9

9. Culot (cl. J.-R. Gaborit)

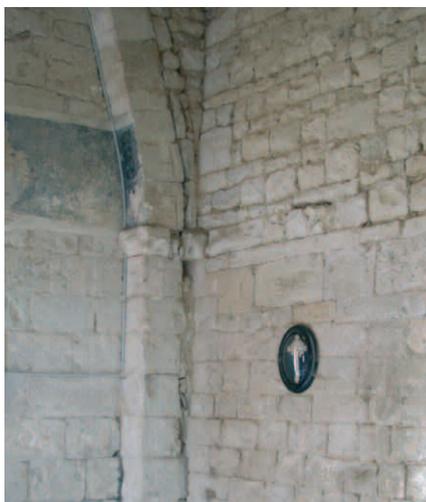
10

- 10. Pilastre et litre funéraire du revers de la façade occidentale
- 11. Chapiteau intérieur
- 12. Vue intérieure vers le chœur après travaux
- 13. Autel-majeur

Malgré la modestie de son architecture, Saint-Martin de Bignac est un édifice attachant, témoin d'une histoire mouvementée, que sa situation, dans l'angle d'une petite place herbue, occupant l'emplacement de l'ancien cimetière (on y trouve encore une tombe en bâtière de 1860 et un massif qui a pu être le soubassement d'une croix), met particulièrement en valeur. Des travaux de réhabilitation de l'intérieur de l'église ont permis en 2006-2007, en particulier, une meilleure présentation des vestiges d'une litre funéraire et d'un petit autel baroque d'assez belle facture.
