LA BOISSIÈRE

*Eure, canton Saint-André-de-l'Eure, arrondissement Évreux,
176 habitants*

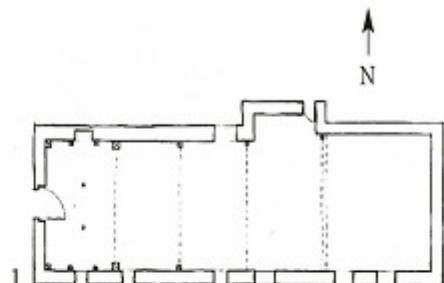
L'édifice, en maçonnerie de silex liée au mortier, comporte une nef rectangulaire, quasi aveugle en son mur nord, à trois travées, prolongée par un chœur légèrement plus haut que termine un chevet plat. Chœur et nef sont percés de baies de formes diverses, dont certaines en réemploi. Un court clocher, actuellement en réparation, vient coiffer la nef sur sa partie ouest.

La Boissière (Eure)
Église Saint-Jacques-de-Compostelle
1. Plan (D. Dewulf)
2. Façade ouest et façade sud

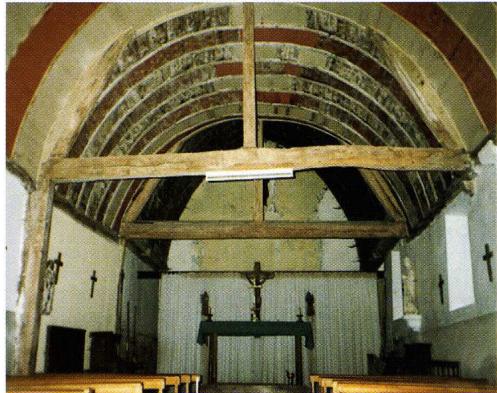
La Boissière (Eure)
 Église Saint-Jacques-de-Compostelle
 1. Vue intérieure vers l'abside
 2. Vue intérieure vers l'ouest et le tabouret du clocher
 3. Sondages dans le mur du chevet, statue de saint Jacques
 4. Cuve baptismale du XVI^e s.

L'intérieur se présente sous forme d'un volume unique, chœur et nef, la première travée de celle-ci étant occupée par les poteaux et le plancher du clocher ; la charpente des deux autres travées est montée sur des poteaux à aisseliers portant les fermes. La voûte lambrissée, en plein cintre, a reçu un voligeage à forts couvre-joints, en partie décoré au pochoir, avec motifs polychromes de fleurs, aiguière et oiseaux. Le chœur, au sol légèrement surélevé, est doté d'une voûte lambrissée en berceau brisé reposant sur des sablières moulurées, les entraits ayant été coupés. L'enduit du mur de chevet, seul enduit ancien subsistant, a récemment révélé des traces de peintures murales sur sa plus grande partie ; les sondages semblent indiquer la présence d'un décor polychrome de type XVI^e s., alliant fleurs, rinceaux de feuillages et tableaux de faux marbre.

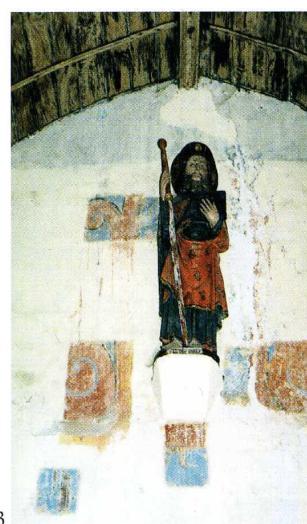
nécessitait en effet d'importants travaux de gros œuvre sur la maçonnerie du mur de chevet, une réfection totale de la couverture ainsi que des travaux de drainage, réalisés en 1999.
