BONNARD

Yonne, canton de Migennes, arrond. d'Auxerre, 742 hab.

Bonnard (Yonne).
Église Saint-Martin.
1- Élévation sud
2- Plan, éch. 0,01.

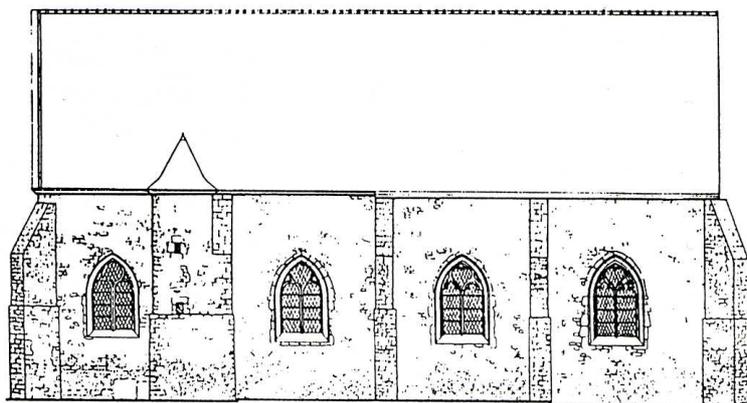
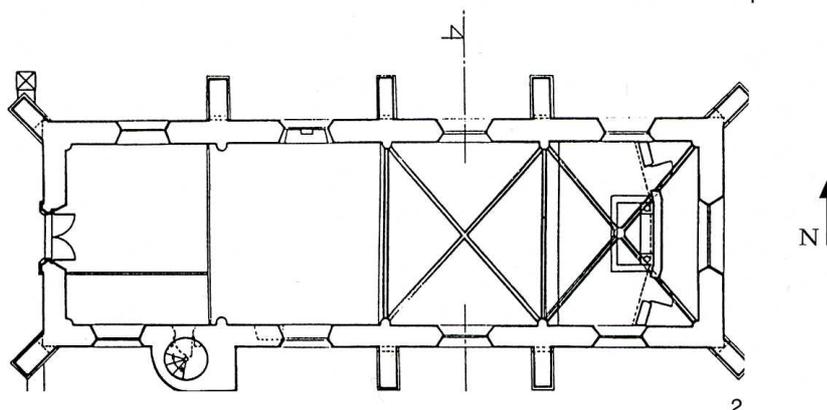
L'église paroissiale Saint-Martin est située légèrement en dehors du village actuel, sur la route menant à Beaumont ; elle est entourée de son cimetière. D'un plan très simple, l'édifice est composé de quatre travées rythmées à l'extérieur par des contreforts et se termine à l'est par un chevet plat.

Les deux travées orientales voûtées sur croisées d'ogives forment le chœur : le profil prismatique des ogives, les piliers circulaires engagés, dans lesquels elles pénètrent sans l'intermédiaire de chapiteaux, et le remplage des fenêtres correspondent bien à l'époque flamboyante, entre la fin du XV^e s. et le début du XVI^e siècle. Les deux premières travées n'ont pas été voûtées, bien que le départ des nervures prouvent que ce voûtement était prévu. Elles sont simplement recouvertes d'un plafond en bois. Les baies divisées en deux lancettes en plein cintre surmontées d'un oculus montrent que l'édifice a été achevé plus tard au cours du XVI^e siècle. Accolée à la première travée côté sud, une tourelle semi-circulaire contient l'escalier d'accès aux combles et au clocher qui jusqu'au siècle dernier surmontait la toiture.

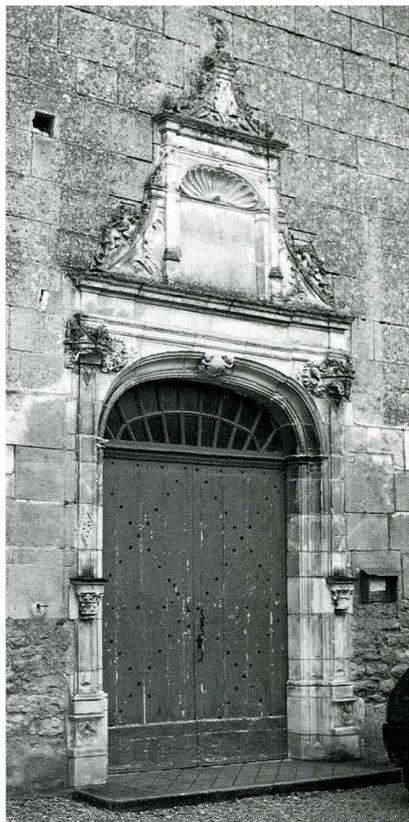
1

Bonnard (Yonne).
Église Saint-Martin.
1- Portail occidental (1996).
2- Vue générale de l'édifice (1996).
3- Vue intérieure vers le chœur (1996).

Enfin, la façade occidentale, traitée avec un soin particulier, est en pierre appareillée. Son pignon mouluré est orné de chimères. Son portail Renaissance est encadré de pilastres surmontés de dais plats, finement sculptés, et sommé d'une niche à coquille.
