# BOSC-HYONS

Bosc-Hyons (Seine-Maritime)  
Église Saint-Michel

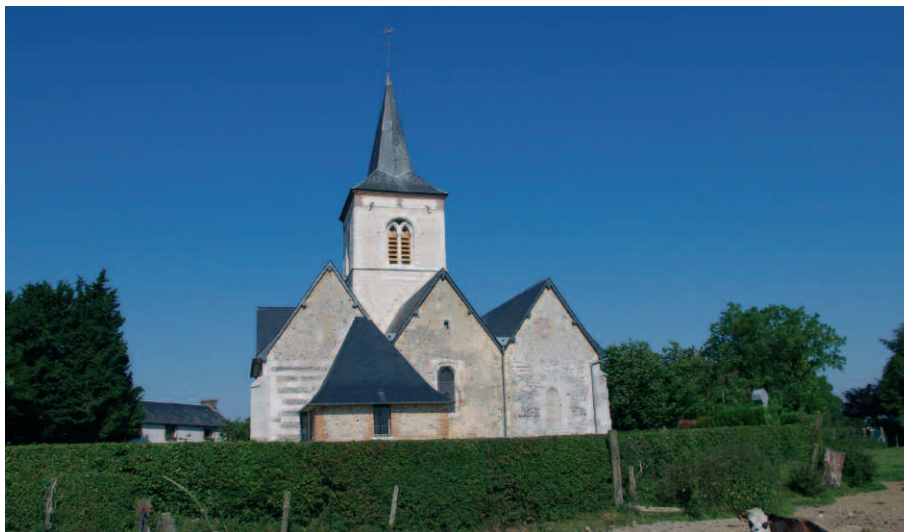
1

1. Vue du chevet
2. Plan

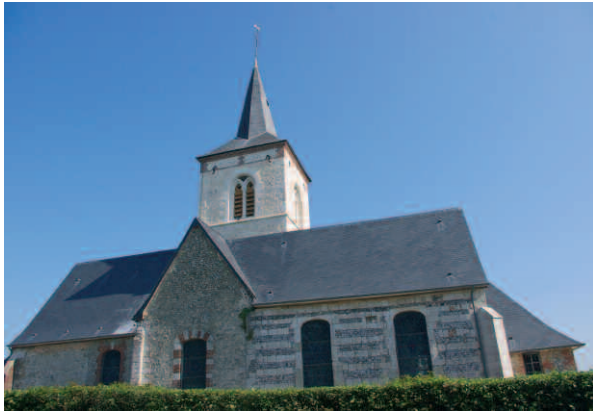
3

- 3. Façade sud
- 4. Façade sud du chœur
- 5. Porche occidental, vue intérieure
- 6. Vue de la travée sous clocher vers le chœur
- 7. Vue de la travée sous clocher depuis le chœur
- 8. Clef de voûte du transept

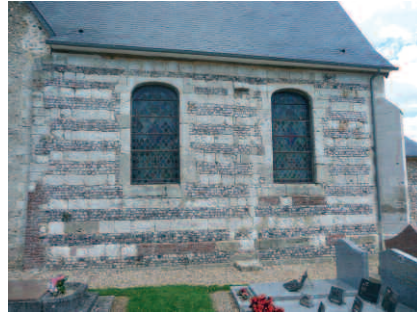
4

Au XVI<sup>e</sup> s., un ambitieux agrandissement est réalisé. Le modeste chœur médiéval est abattu, les murs des croisillons nord et sud sont largement percés vers l'est pour former un vaste sanctuaire à trois vaisseaux de trois travées, voûtées de bois, permettant d'établir de part et d'autre de l'autel central deux autels secondaires, dédiés au sud à Notre-Dame et au nord à saint Mathurin. Les murs latéraux sont dotés d'une belle maçonnerie, particulièrement soignée sur la paroi sud, alternant les lits de pierre de taille et de silex équarris, épaulée aux angles par deux contreforts orientés. C'est au cours de cette campagne de travaux qu'est mise en place sur la nef une nouvelle charpente à entrails et sablières sculptées.

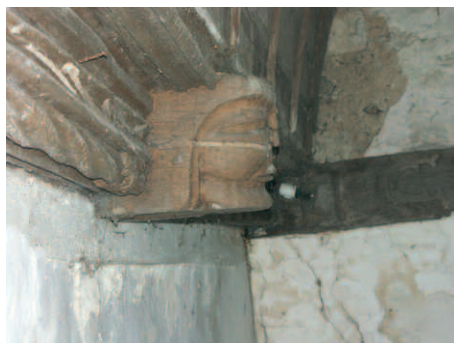
9

9. Sablière sculptée

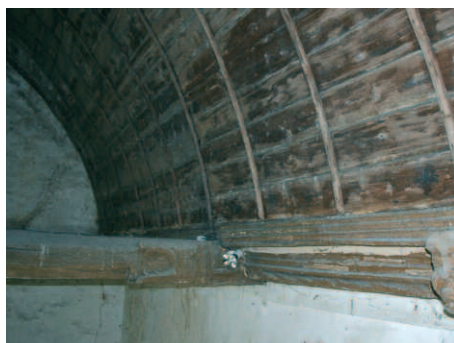
10

10. Le couvrement lambrissé

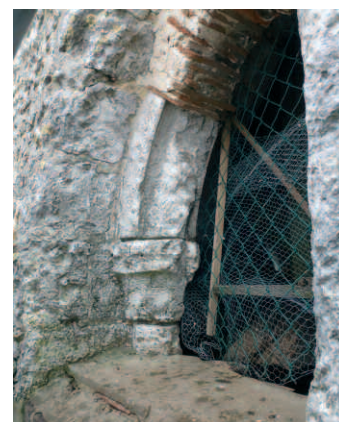
11

La souche de la tour porte l'étage du beffroi, ouvert sur chaque face par deux baies en tiers-point sous un arc en plein cintre. Les maçonneries fragilisées avaient été maladroitement consolidées au fil du temps : les angles et pierre de taille avaient été en partie remplacés par des harpes de brique et la plupart des baies ruinées avaient été obturées et dotées d'abat-son en zinc battant au vent. Le beffroi des cloches avait été remonté de plusieurs mètres pour l'adapter aux baies ainsi réduites, entraînant le rehaussement de la tour. Ces interventions avaient non seulement mis en péril l'ensemble du clocher, mais avait terriblement enlaidi l'élément majeur de l'édifice.

11. Colonnnette de la baie occidentale  
du clocher, non dégagée

La restauration a permis de conforter la tour, par la mise en place d'un chaînage périphérique en béton au niveau de la base du beffroi, descendu à son niveau originel, d'en restaurer les parements, de rétablir les bandeaux et chaînes d'angle en pierre et de reconstituer, d'après les témoins conservés, les quatre baies jumelées et leurs abat-son.

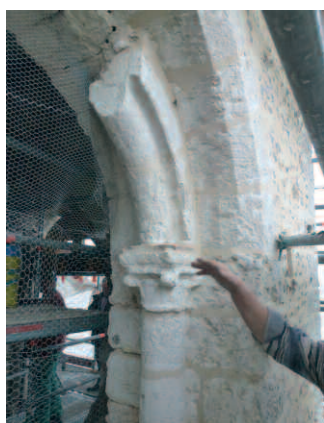
12

12. Colonnnette après réouverture  
de la baie
