# BOUËX

Charente, canton Soyaux,  
arrondissement Angoulême, 903 habitants  
I.S.M.H. 2009

- Bouëx (Charente)  
Église Saint-Étienne  
1. L'église vue de l'ouest  
2. Plan (D. Dodeman, arch., 2010)

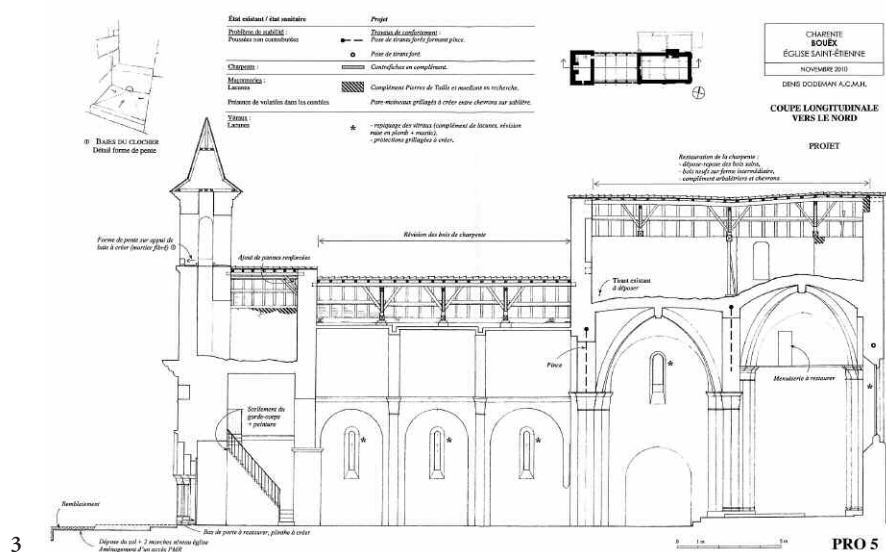
- 3. Coupe longitudinale de l'édifice (D. Dodeman, arch., 2010)
- 4. Détail de la façade occidentale : traces des corbeaux soutenant autrefois un ouvrage fortifié en bois
- 5. Triplet du chevet
- 6. Côté nord de l'édifice

vées dont le berceau sous doubleaux portés par des colonnes engagées à chapiteaux nus, a été refait en brique au XIX<sup>e</sup> siècle. Puis vient une travée carrée, peut-être sous clocher à l'origine, dont le voûtement initial probable (en coupole sur pendentifs) a été remplacé par une voûte d'ogives contemporaine. Elle a reçu au nord – et non au midi comme on le trouve écrit – une petite chapelle carrée tardive voûtée d'ogives qui a été fort remaniée. Une dernière travée carrée à l'est sert de chœur ; elle a conservé dans son mur sud une piscine à deux cuvettes. La voûte d'ogives à triple rang de chevrons qui la couvre peut être rapprochée de celle de l'église voisine de Dirac<sup>1</sup>. Un mur droit percé d'un triplet éclaire le chevet. Deux larges contreforts plats montant jusqu'au départ de la toiture l'encadrent à l'extérieur. Les fenêtres latérales de l'édifice, à raison d'une par travée, sont étroites, cintrées et sans décor au-dehors, ébrasées vers l'intérieur. Le récent nettoyage externe des gouttereaux permet de distinguer aisément les reprises et restaurations anciennes de l'appareillage.
