BOUGNEAU

Bougneau (Charente-Maritime)
Église Saint-Pierre

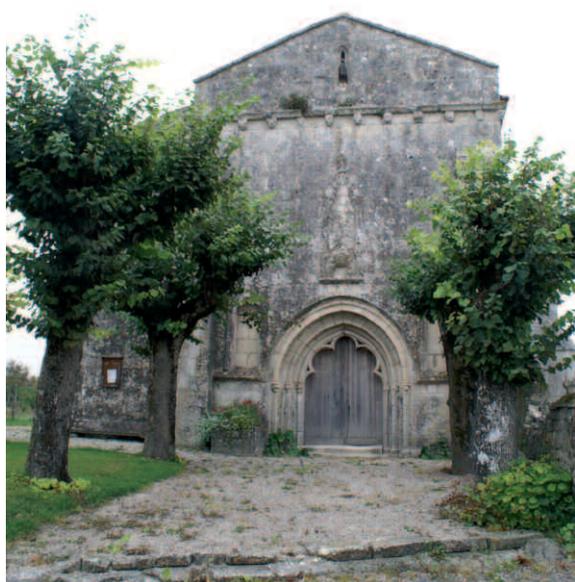
1

1. Façade occidentale
2. Plan (SDAP 17, 1913)
3. Vue sud-est

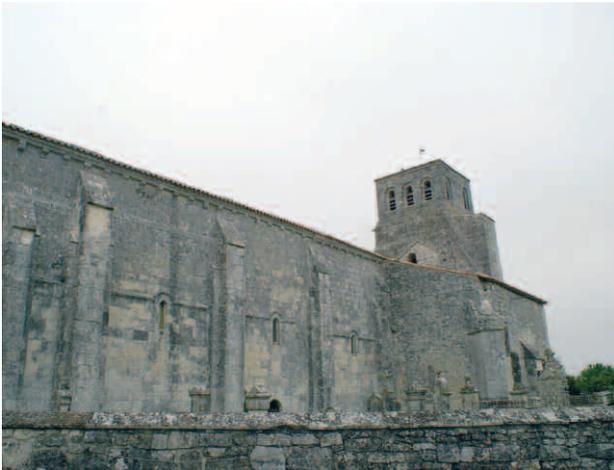
4

4. Façade sud du clocher

Le village de Bougneau, situé sur la rive droite de la Seigne, fait désormais partie des faubourgs de Pons : en quittant cette petite ville, on aperçoit en effet la silhouette monumentale de son clocher carré, à deux niveaux, qui figure dans tous les ouvrages sur la Saintonge romane, ce qui explique son classement précoce en 1913. Cette protection a été étendue à l'ensemble de l'édifice au titre de l'inscription, en décembre 2000.

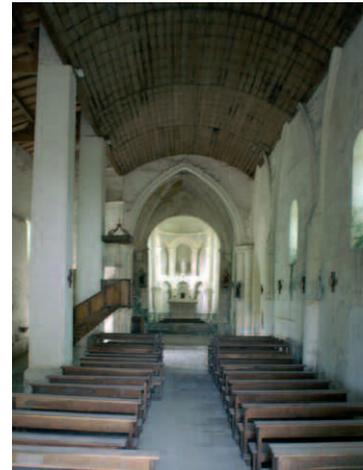
6

6. Vue intérieure vers le chœur

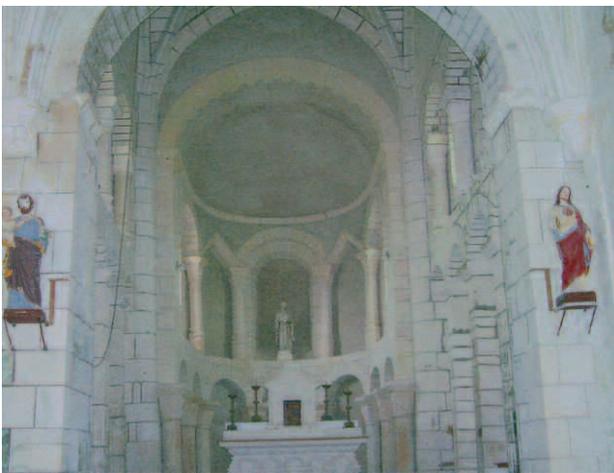
7

7. Chœur

construites à cette période. René Crozet notait comme significative la superposition de deux ordres d'architectures dans l'abside et dans le chœur, et soulignait la parenté des chapiteaux avec ceux de Saint-Thomas-de-Conac dont les tailloirs et les corbeilles sont décorés des mêmes motifs d'entrelacs ou de palmettes.
