# BOULIGNEUX

*Canton Villars-les-Dombes, arrondissement Bourg-en-Bresse, 315 habitants  
ISMH 2008*

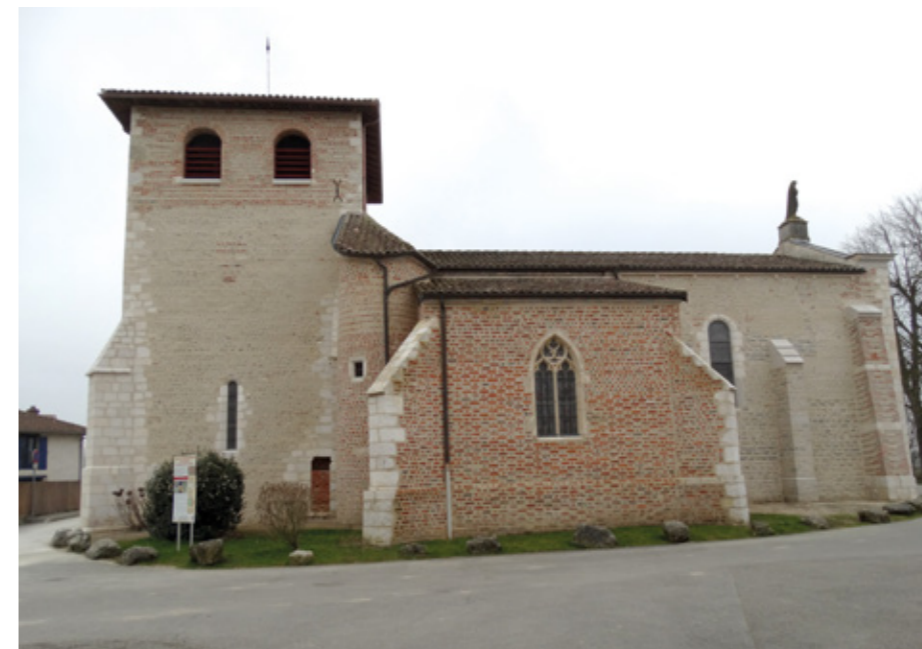
4. Façade nord après restauration

l'intermédiaire de la Fondation du patrimoine. Les trois tranches de travaux conduites par Christophe Guyonnet, architecte du patrimoine, ont commencé à l'automne 2013 pour s'achever en 2016. L'église étant très humide, la priorité s'est portée sur l'assainissement de l'ensemble des pieds de murs extérieurs et intérieurs, puis sur les maçonneries extérieures et l'intérieur de la chapelle nord. Reste maintenant à poursuivre la restauration de l'intérieur, en particulier de l'intéressant décor peint du chœur.

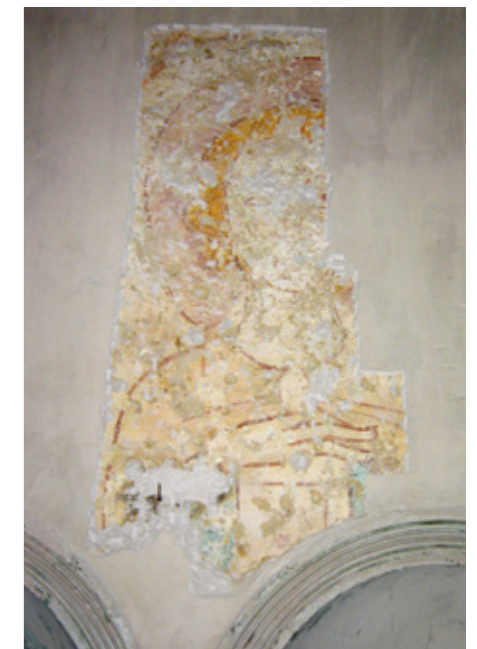
5. Vestiges de peintures murales : homme nimbé

Le chœur de plan carré est voûté sur croisées d'ogives. Les nervures retombent sur des tailloirs engagés dans la maçonnerie à l'est et sur des chapiteaux historiés à l'ouest. De nombreuses interrogations demeurent encore sur la chronologie de la construction du voûtement du chœur. Des sondages réalisés en 2005 par Gérard Edmond ont révélé la présence de peintures murales représentant des figures monumentales. Elles pourraient dater de la fin du XIII<sup>e</sup> ou du début du XIV<sup>e</sup> siècle et ne semblent pas être postérieures à la construction des voûtes. Sur le mur sud, un personnage ailé et un autre tenant un livre, probablement une représentation du tétramorphe, apparaissent partiellement.

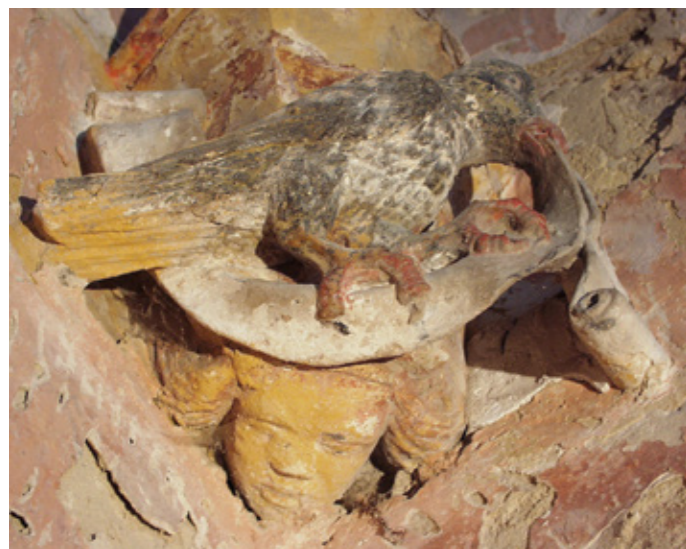
6. Culot : l'aigle de saint Jean

Selon la plaque de fondation toujours existante, la chapelle nord, dite « chapelle des seigneurs », fut fondée en 1406 par Pierre de La Palud. Les nervures de la croisée d'ogives reposent sur des culots sculptés en pierre polychrome de belle facture représentant les attributs des quatre évangélistes, accompagnés chacun d'un phylactère. La chapelle est éclairée par deux fenêtres gothiques. On peut y admirer un remarquable calvaire du XV<sup>e</sup> siècle en pierre polychrome composé

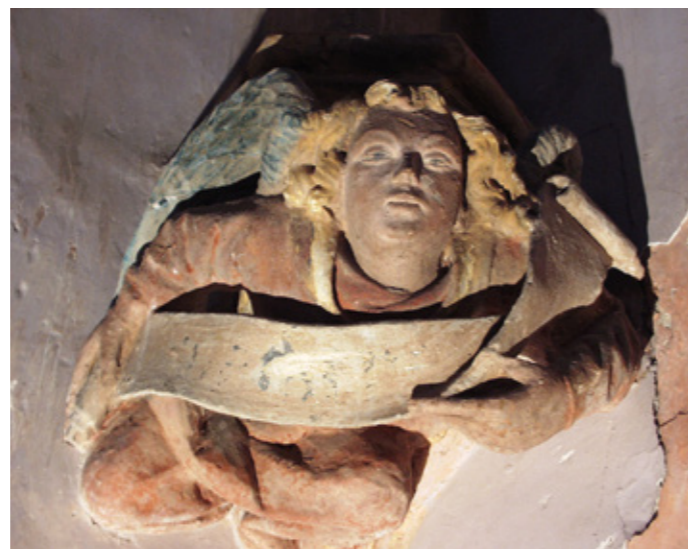
7. Culot : l'homme ailé de saint Matthieu

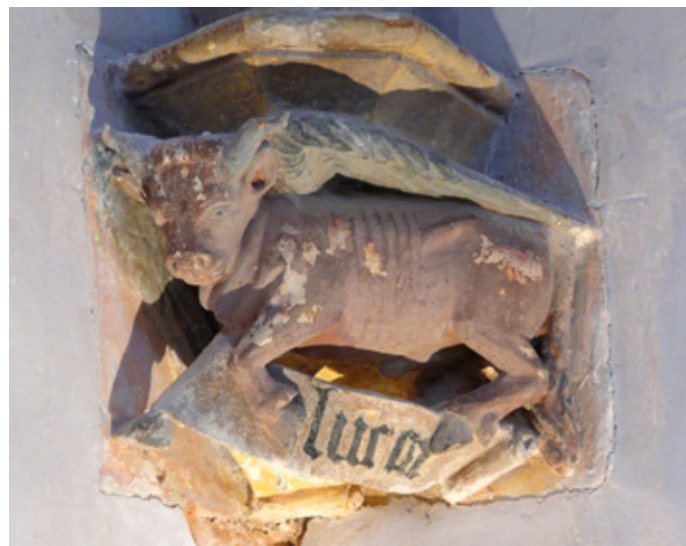
8. Culot : le taureau de saint Luc

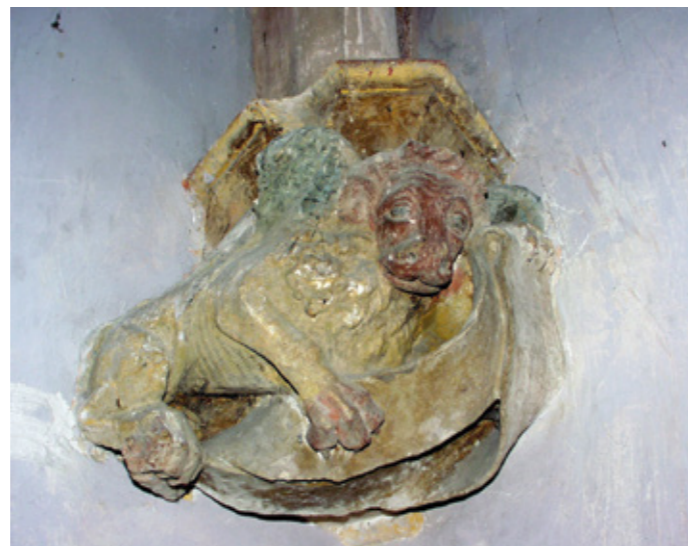
9. Culot : le lion de saint Marc

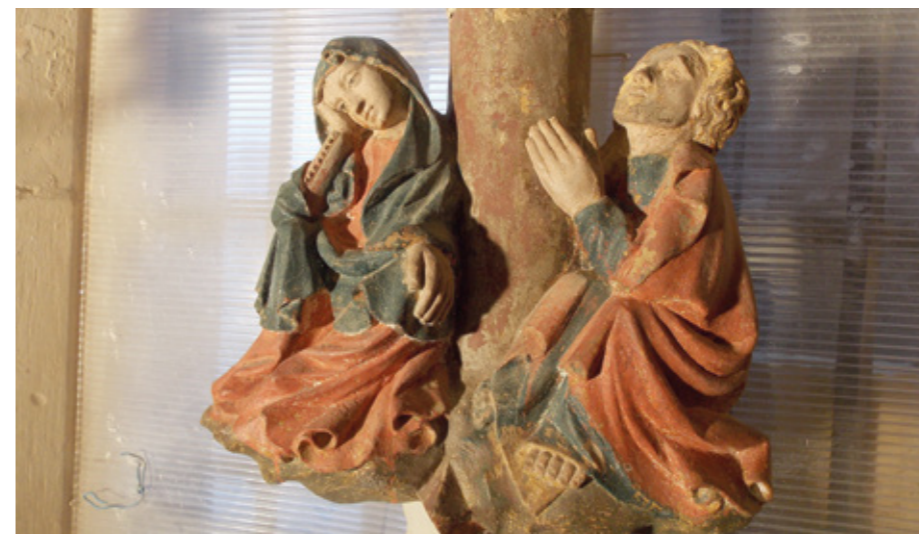
10. Base du calvaire de la chapelle seigneuriale, après restauration

de trois croix présentant le Christ crucifié, la Vierge et saint Jean éplorés à ses pieds, et, de chaque côté, le bon et le mauvais larron. Sur la pierre tombale au sol sont gravées les effigies du fondateur Pierre de La Palud en armure, à côté de son épouse, Marguerite de Montchenu.

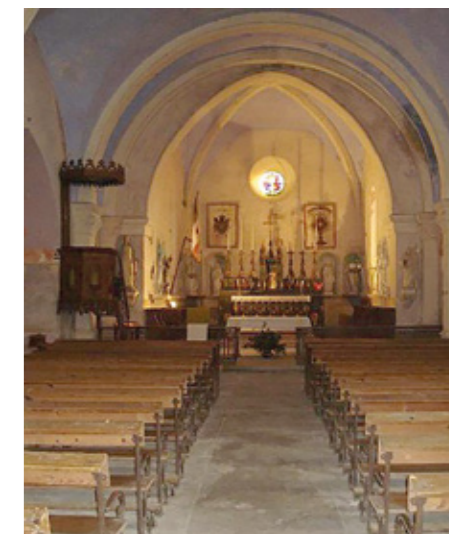
11. Vue intérieure vers le chœur

La nef comporte quatre travées couvertes de voûtes d'arêtes séparées par des arcs doubleaux. Ce voûtement a remplacé en 1889 l'ancien plafond lambrissé du XVII<sup>e</sup> siècle. Dans le même temps, quatre lourds contreforts ont été édifiés pour contrebuter la poussée des voûtes, et les deux baies nord et sud de la nef ont été agrandies.
