# BOUQUETOT

*Eure, canton Routot, arrondissement Bernay, 781 habitants  
I.S.M.H. 1926*

Bouquetot (Eure)  
Église Saint-Philbert  
1. Plan  
2. Élévation sud de l'église et porche

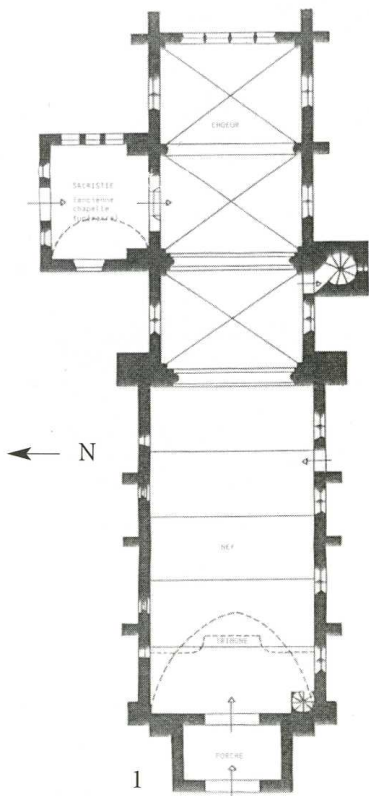
L'ÉGLISE Saint-Philbert de Bouquetot, toujours entourée du cimetière communal, est un édifice dont les parties les plus anciennes remontent au XII<sup>e</sup> siècle. La nef conserve, sur sa face nord, deux étroites baies en plein cintre et les vestiges d'une corniche à modillons et petites arcades qui témoignent de cette origine romane. L'église a été agrandie dès le XIII<sup>e</sup> s., époque à laquelle les murs de la nef ont été rehaussés, puis la tour et le chœur édifiés. Des travaux de consolidation de la tour ont dû être réalisés dès le XV<sup>e</sup> s. compte tenu des problèmes de stabilité rencontrés, avec adjonction d'une tourelle et épaulement par de puissants contreforts d'angle, puis, à partir du XVII<sup>e</sup> s. ils ont été poursuivis, avec reprise des élévations et des percements de la tour, avant son dérasement partiel.

L'église de plan allongé se compose de deux rectangles emboîtés, dominés par une tour de plan carré ; elle est précédée d'un porche en pan de bois et possède une sacristie adossée au chœur, installée dans une ancienne chapelle

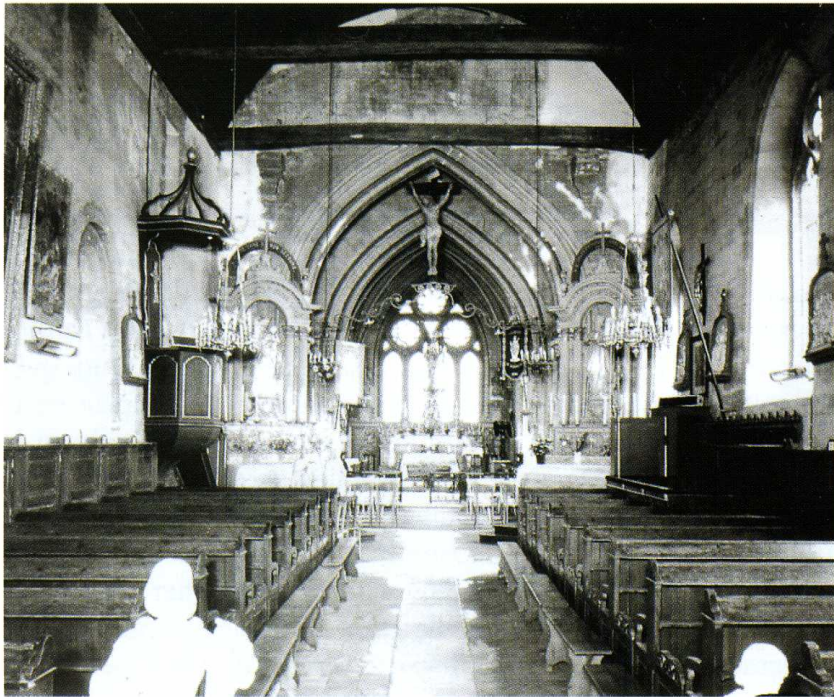
1. Vue intérieure vers l'abside

Seul le chœur est voûté d'ogives à profil torique, qui retombent sur des chapiteaux feuillagés très élégants. La nef a été couverte d'une charpente lambrissée au milieu du XIX<sup>e</sup> siècle. Une élégante piscine, sous arcades jumelées trilobées, est en place sous une baie du chœur. L'ensemble des maçonneries intérieures a dû être restauré, notamment au niveau du clocher.
