# BREUGNON

*Nièvre, canton et arrond. de Clamecy, 168 bab.*

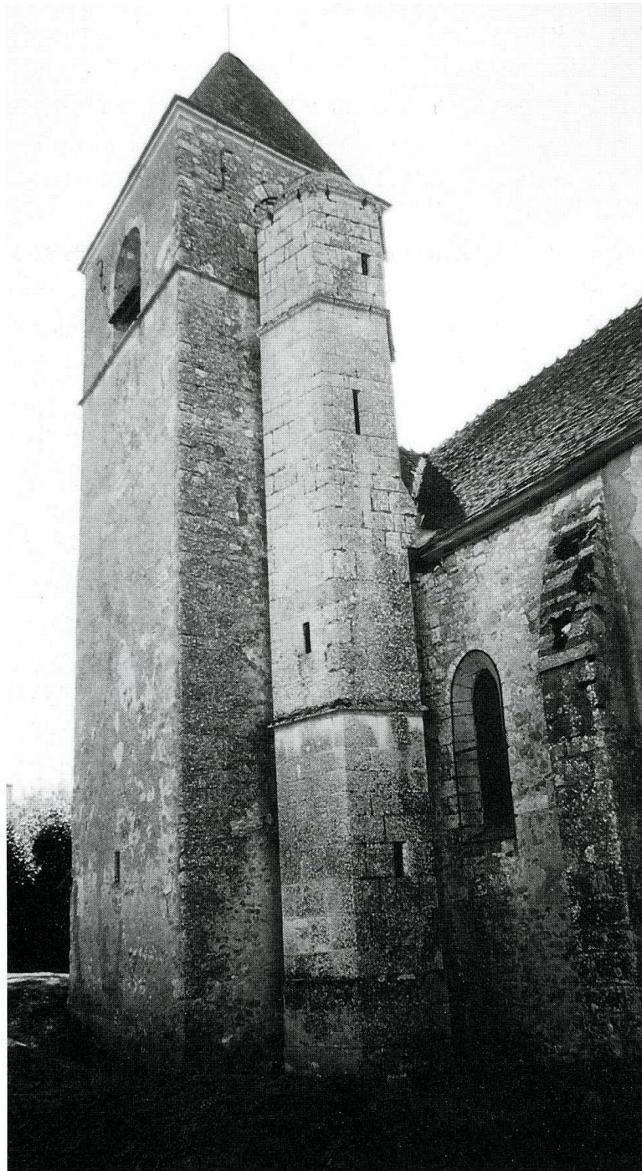
1

Breugnon (Nièvre).  
Église Notre-Dame.  
1- Clocher, tourelle d'escalier,  
côté nord de la nef.  
2- Plan.

Au nord, le clocher, reconstruit au XVIII<sup>e</sup> s., s'élève au-dessus d'une chapelle carrée. Ce clocher n'est qu'une tour nue, ajourée au sommet sur les quatre faces de baies en tiers-point. Il est cependant flanqué, à l'ouest, d'un joli escalier à vis hexagonal en pierre de taille appareillée du XVI<sup>e</sup> siècle.

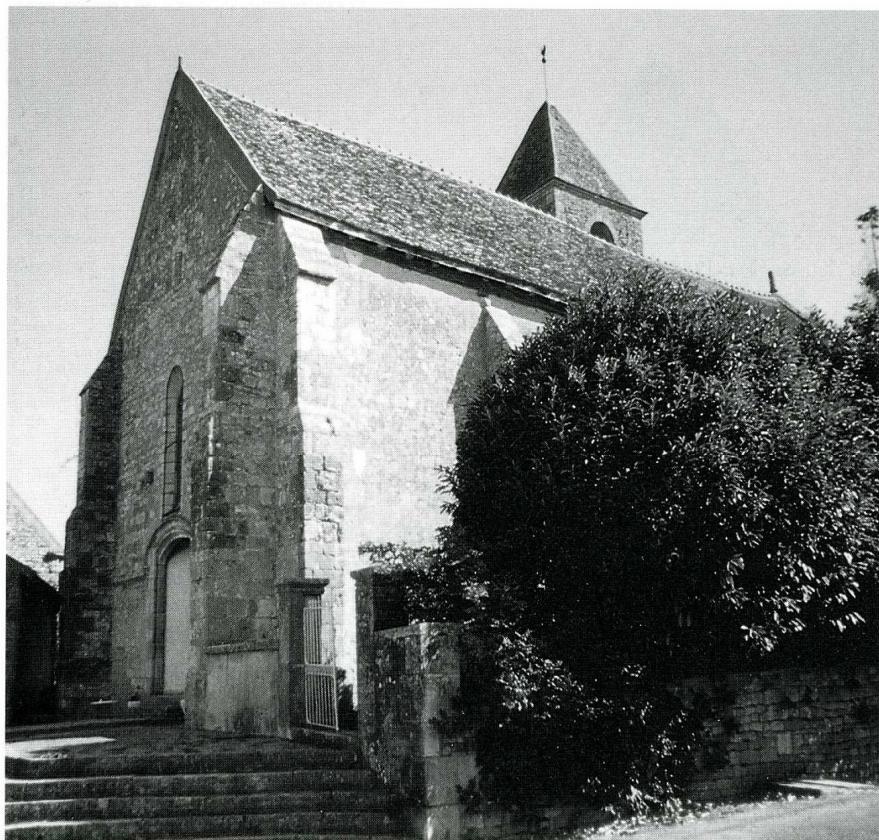
Breugnon (Nièvre).  
Église Notre-Dame.  
1- Vue du sud-ouest.  
2- Vue des voûtes  
vers le chœur.

La façade occidentale, épaulée aux angles par deux contreforts à retraites, est percée d'une élégante porte en anse de panier. Elle est encadrée de moulures ainsi que d'un cordon en larmier reposant sur deux consoles ; elle est surmontée d'une baie en tiers-point assez élancée. Une autre petite

baie rectangulaire troue le pignon au niveau des combles. Les contreforts assez saillants de la nef sont à retraites, ceux du chœur sont amortis en pignon. L'un de ces derniers, au sud, est décoré en sa partie supérieure de deux aigles sculptés. Une porte rectangulaire à consoles, aujourd'hui murée, est visible dans le mur sud de la nef. Elle est surmontée d'un masque qui, d'après certains auteurs, daterait de l'église primitive. Du côté sud également, la porte de la chapelle seigneuriale, murée elle aussi, est décorée d'un écusson mutilé.
