Brillac (Charente)  
Église Saint-Pierre  
1. Chevet  
2. Vue d'ensemble du nord-ouest

## BRILLAC

*Charente, canton et arrondissement Confolens, 674 habitants*  
I.S.M.H. 2001

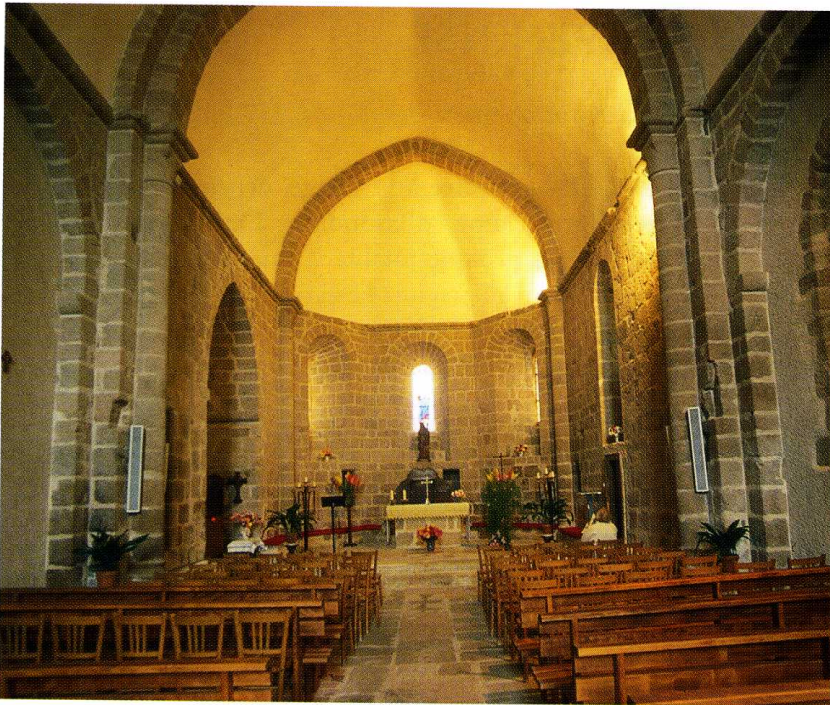
3

Brillac (Charente)  
Église Saint-Pierre  
3. Vue intérieure vers l'abside  
(cl. P. Dubourg-Novès)  
4. Plan (P. Lepkowski, arch., 2002)
