CARISEY

Yonne, canton de Flogny-la-Chapelle, arrond. d'Avallon, 243 hab.

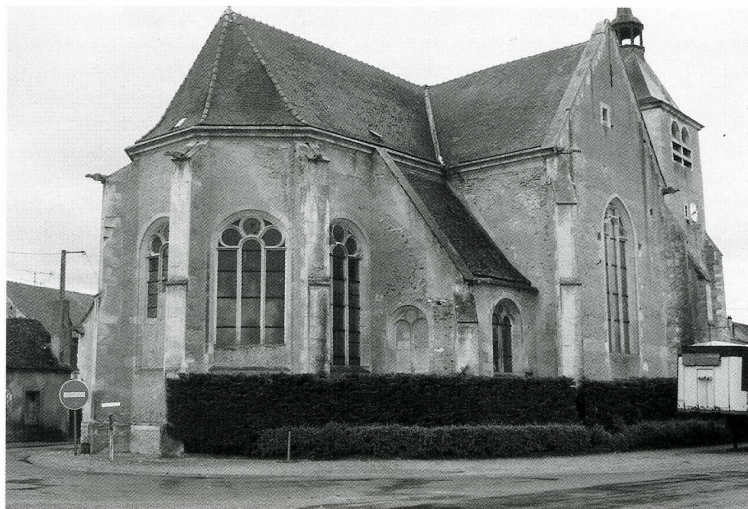
Carisey (Yonne), église Notre-Dame et Saint-Vincent, bras sud du transept et tourelle d'escalier (cl. A. Leriche, arch., juin 1991).

tures étaient en pierre de taille. Des contreforts très saillants épaulent chaque angle de la construction. Une tourelle d'escalier octogonale, du XVI^e s. surmontée d'une lanterne, est accolée à l'angle ouest du bras sud du transept. Le clocher-porche, qui domine l'ensemble de l'édifice, est percé d'une porte encadrée de pilastres soutenant un linteau droit sous un fronton rompu rehaussé d'une niche ornée d'une coquille. Un oculus couronne l'ensemble. Le clocher est percé en partie haute sur chaque face de baies géminées en plein cintre. Il est couvert d'une toiture à quatre pans. L'église de Carisey renferme un mobilier de qualité. L'autel monumental, avancé dans l'abside, est surmonté d'un retable encadré de colonnes ioniques portant un entablement et un fronton arrondi. De part et d'autre, une porte en plein cintre donne accès à l'arrière de l'autel. Deux statues et des pots à feu couronnent l'ensemble. La chapelle sud abrite un retable en bois du XVIII^e s. Les maçonneries de l'église, largement reprises au XIX^e s., présentaient d'importants désordres : la Sauvegarde de l'Art Français a accordé en 1994 une aide de 10 000 F pour des travaux d'urgence.

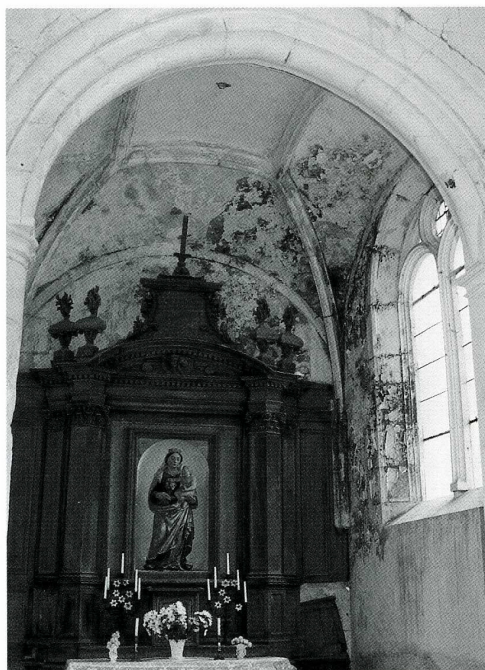
1

Carisey (Yonne), église Notre-Dame et Saint-Vincent.
1. Vue d'ensemble du chevet, angle nord-est.
2. Chapelle sud (cl. A. Leriche, arch., juin 1991).
3. Plan d'Antoine Leriche, arch., éch. 0.005 (juillet 1992).
