CHAMARANDES-CHOIGNES

*Haute-Marne, canton Chaumont-nord,
arrondissement Chaumont, 1 011 habitants
I.S.M.H. 1928*

Église Saint-Martin de Choignes

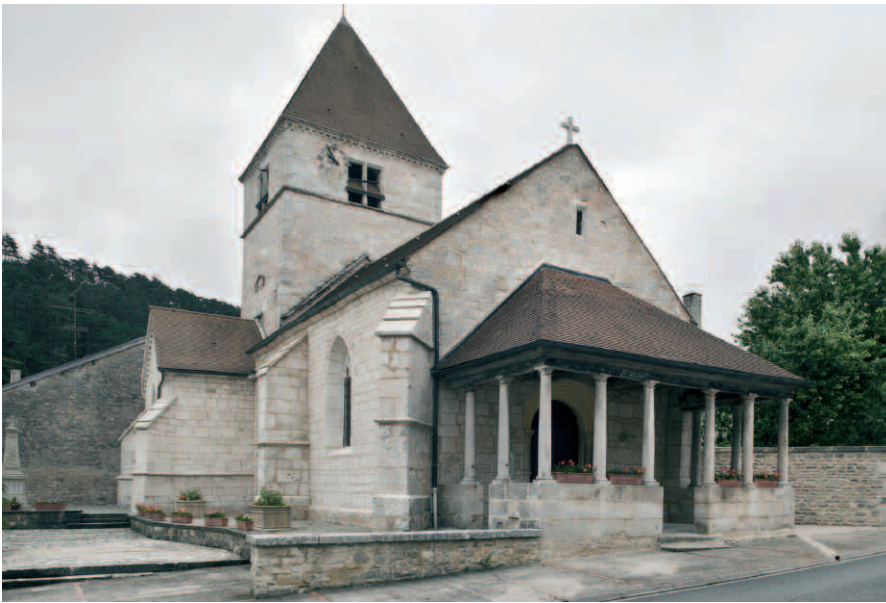
1

L'ÉGLISE SAINT-MARTIN DE CHOIGNES est située au centre du village lui-même assis sur les bords de la Marne et que son territoire sépare de la ville voisine de Chaumont, chef-lieu du département. L'édifice date pour l'essentiel du XIII^e s., mais les bras du transept ont été ajoutés au XVI^e, tandis que le porche actuel n'est pas antérieur au milieu du XIX^e siècle.

1. Façades nord et ouest de l'église

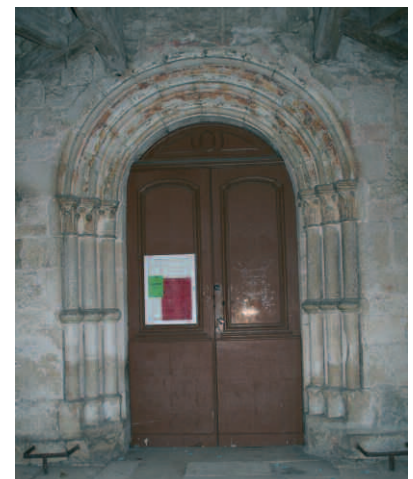
2

L'église présente un plan en croix latine, correctement orienté. La nef de deux travées sans bas-côtés abrite, au revers de la façade, l'escalier dans œuvre qui mène aux combles. Le bras sud du transept est légèrement

2. Plan (P. Bortolussi, A.C.M.H., 2009)

désaxé, sans doute du fait de la présence, autrefois, d'un bâtiment jouxtant son pignon resté de ce fait aveugle. Enfin, le chœur se termine par un chevet plat, ce qui est fréquent dans la région.

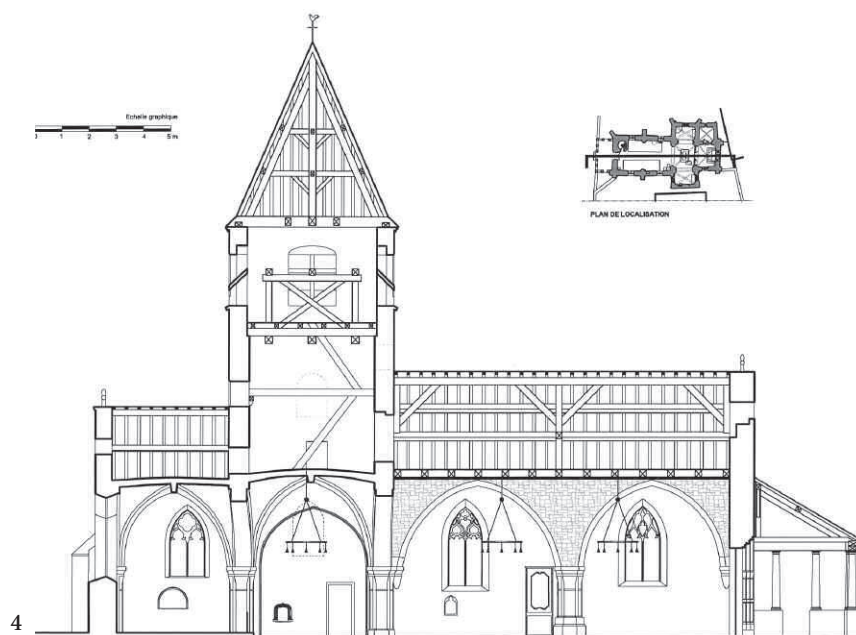
4. Coupe longitudinale

Tout l'intérieur était autrefois voûté, mais les voûtes de la nef furent abattues en 1848 du fait de leur état défectueux, leur trace restant bien visible sur les murs. Les piliers du XIII^e s. du chœur et de la nef sont coiffés de chapiteaux à haute corbeille, tandis que les arcs du transept sont directement reçus dans les colonnes engagées. Dans le mur nord du chevet, la porte double surmontée d'un tympan est un pastiche gothique de 1875 ouvrant sur la sacristie. Des vestiges de décor peint, sans doute du XVI^e s., subsistent dans la nef, représentant des apôtres sous une arcature. Le bras nord du transept a, quant à lui, été entièrement recouvert à la fin du XIX^e s. d'un décor polychrome aujourd'hui bien effacé. De la même campagne de travaux datent les vitraux figurés dans le bras sud et au chevet, réalisés en 1893 par l'atelier Pierson de Nancy.

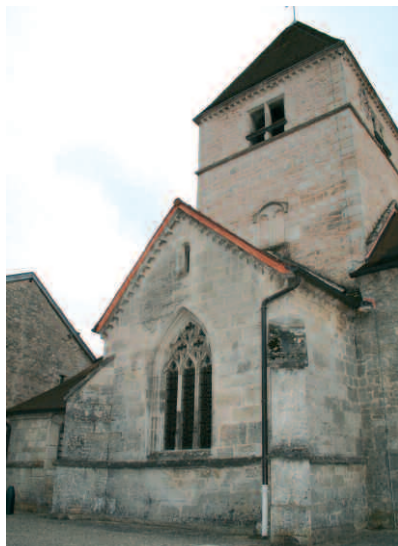
5

5. Façade du bras nord du transept

Le porche donnant directement sur la rue est fermé par une file de colonnes toscanes ; il abrite la porte du XIII^e, couverte d'une voûture en plein cintre à trois rouleaux retombant sur autant de colonnettes ornées de chapiteaux à crochets. L'ensemble des maçonneries est en blocs de calcaire plus ou moins bien équarris, et les toitures en tuile plate remplacent depuis le XVIII^e s. une toiture en lave, dont la surépaisseur se décèle encore par la hauteur des solins sur les murs du clocher. Ce dernier, implanté à la croisée du transept, ne présente d'autre décor qu'un cordon au niveau de l'appui des baies à linteau plat et de discrètes têtes sculptées aux angles de la corniche. Seul le chevet a conservé son triplet de baies en plein cintre, les autres ouvertures ayant été ouvertes ou agrandies au XVI^e siècle.

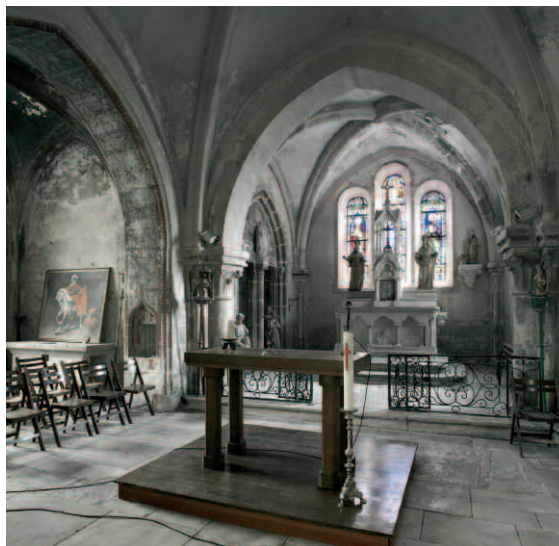
6

6. Vue intérieure vers le chœur

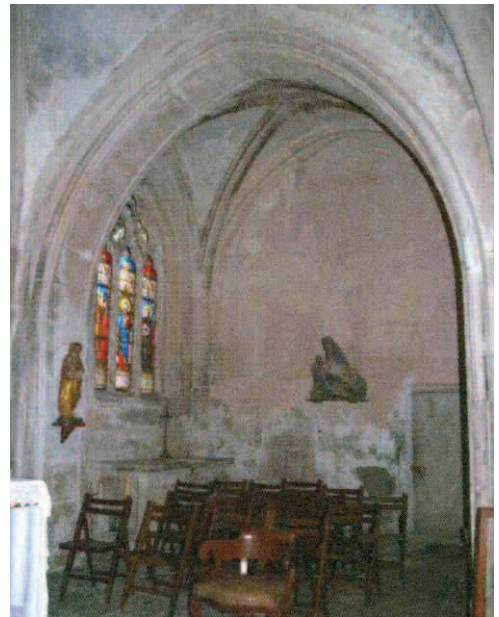
7

7. Vue intérieure du bras sud du transept

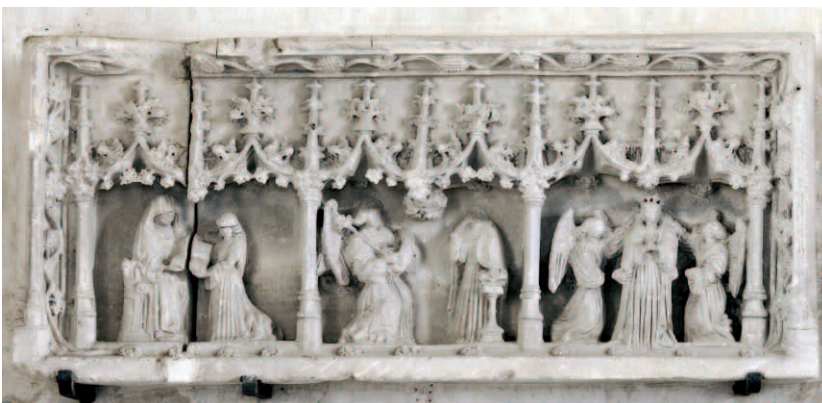
8

8. Retable de la vie de la Vierge (Education de la Vierge, Annonciation, Couronnement), pierre, début XVI^e s., (Phot. Inv. P. Thomas)
© Région Champagne-Ardenne
