## CHAMBONCHARD

*Creuse, canton Évaux-les-Bains, arrondissement Aubusson,  
84 habitants*

I.S.M.H. 1989, peintures cl. M.H. 1990

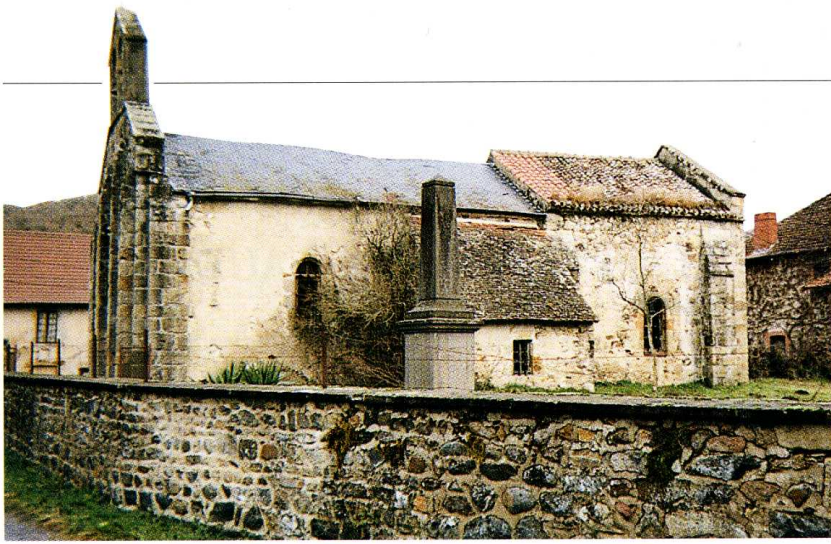
1

Chambonchard (Creuse)  
Église Saint-Martin-de-Tours  
1. Façade sud (cl. SDAP)  
2. Portail nord de la nef (cl. P. Dubourg-  
Noves)

À l'extérieur, le chœur conserve dans son mur oriental, entre deux contreforts saillants sous glacis, une courte baie trilobée surmontée de quatre gros modillons à face humaine – peut-être déplacés – et la trace d'une surélévation dans le mur-pignon. La nef est scandée de contreforts plats. Les fenêtres de la nef et du chœur ont été remaniées. La façade occidentale dépourvue de fenêtre, est raidie par quatre contreforts ; un petit clocher-arcade à baies jumelles coiffe son pignon obtus. Deux portes en plein cintre à voussure unique, dont l'archivolte est ornée de billettes, donnent accès à l'édifice : l'une sans tympan, dans la façade occidentale, l'autre située dans le mur nord de la travée ouest de la nef possède un tympan nu et un linteau en bâtière reposant sur des corbeaux d'angle. Une petite sacristie est accolée à la travée orientale de la nef. La toiture du chœur est en tuiles ; celle de la nef a été regrettamment refaite en ardoises losangées posées avec des crochets métalliques apparents.
