Chassy (Saône-et-Loire)

Église Saint-Pierre-ès-Liens

CHASSY

L'ÉGLISE de Chassy, placée sous le vocable de Saint-Pierre-ès-Liens, a une histoire mal connue. Son gros œuvre est aisément datable de la première moitié du XI^e siècle. Une chapelle a été ajoutée à la fin du XV^e (ou au début du XVI^e s.) et une sacristie au XIX^e.

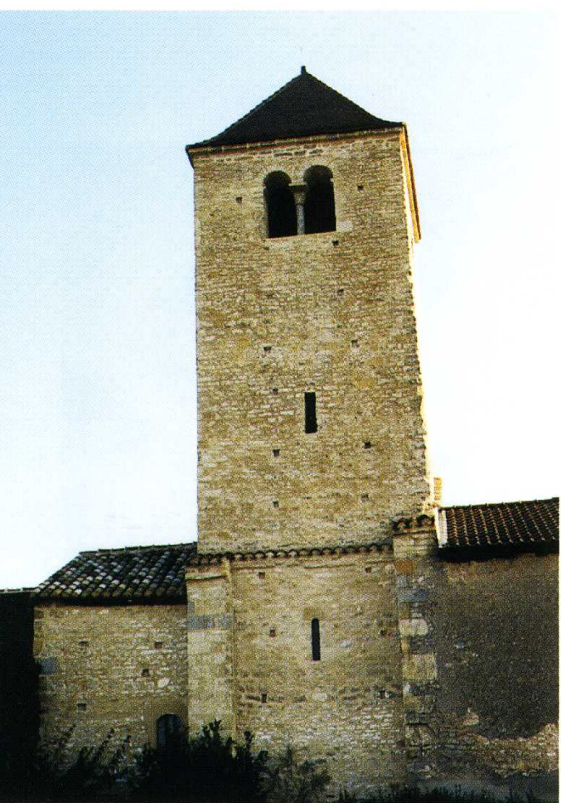
1. L'église dans le paysage (cl. J.D. Salvègue)

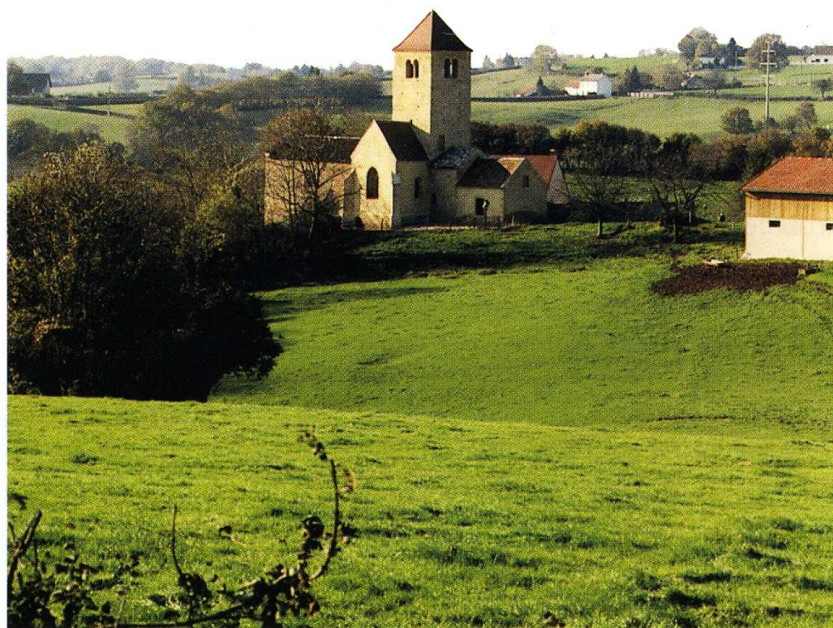
2. Clocher de l'église (cl. J.D. Salvègue)

Le clocher peut être daté du XI^e siècle. Une ouverture très étroite, fortement ébrasée vers l'intérieur, s'ouvre au nord : le linteau est incisé et simule un arc appareillé. Le massif du clocher est puissant : sa maçonnerie est réalisée en petit appareil sans chaîne d'angle. Une étroite fente, percée sur chacune des faces nord et sud, éclaire la base, alors que l'étage des cloches présente sur ses quatre faces des baies géminées bien dimensionnées. Une simple corniche souligne le comble, qui vient d'être rétabli à quatre pans. Une modification peu esthétique avait réduit, à une époque indéterminée, sa toiture en un toit en bâtière, détruisant sur les faces nord et sud la corniche sommitale. Les arcs en plein cintre des baies retombent sur une seule colonnette, assez fruste. Sur la face ouest, des traces d'incendie témoignent d'un sinistre qui a sans doute altéré profondément la nef romane. La sobriété du clocher n'altère en rien son caractère puissant, apportant dans le paysage vallonné un contrepoint aux tours du château tout proche, qui domine le site de l'église.

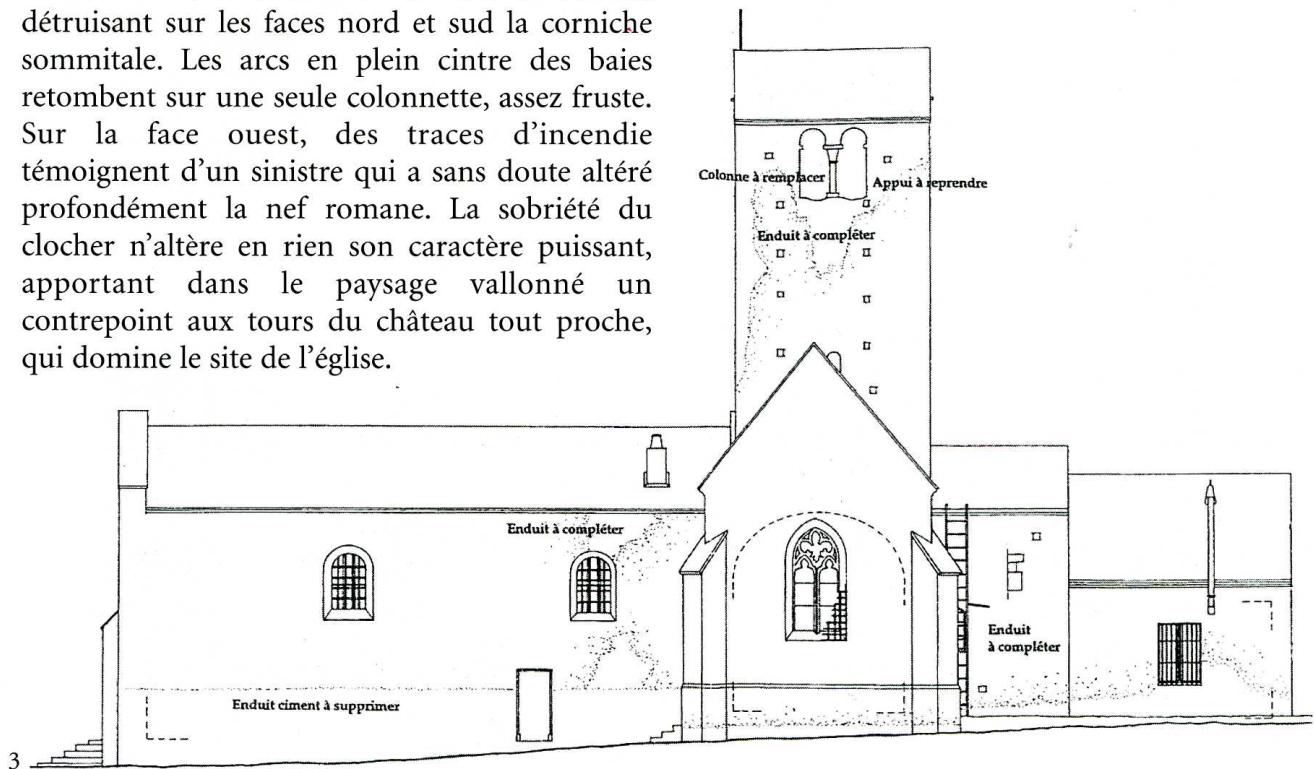
Chassy (Saône-et-Loire)
Église Saint-Pierre-ès-Liens
3. Élévation de la façade sud
(P. Raynaud, arch., 1999)
4. Plan (P. Raynaud, arch., 1999)

La façade occidentale conserve un décor en arêtes de poisson, caractéristique du premier art roman. Deux contreforts peu saillants la renforcent. Le portail occidental, en anse de panier, semble dater du XVI^e siècle. Les murs latéraux de la nef, encore enduits, ont sans doute été reconstruits à cette période : le mur nord est percé de deux baies en plein cintre et d'une porte chanfreinée. Une importante campagne de travaux de la fin du XVIII^e ou du début du XIX^e s. entraîna la surélévation du sol de la nef ; le portail fut transformé pour s'adapter à ce changement de niveau, les chaînes d'angle furent réparées et deux nouvelles baies furent ouvertes dans le mur latéral sud.
