# CHAUMONT

*Yonne, canton Pont-sur-Yonne, arrondissement Sens, 552 habitants*  
I.S.M.H. 1926

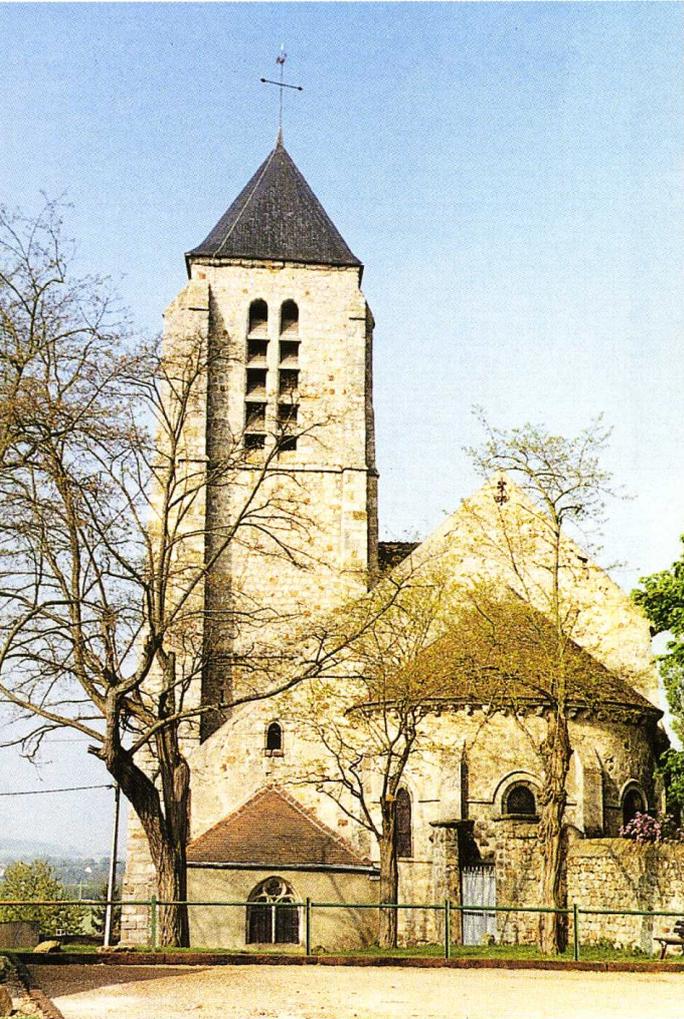
1

Chaumont (Yonne)  
Église Notre-Dame  
1. Clocher et chevet  
2. Façade nord

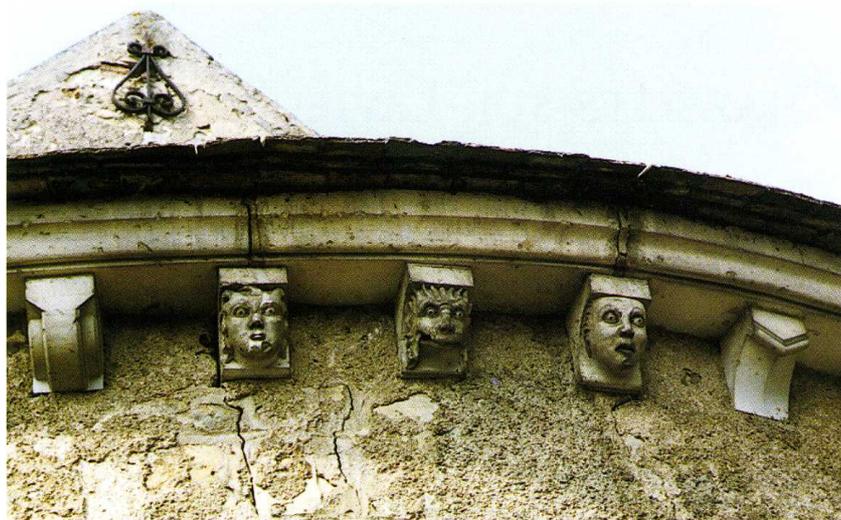
1

1. Modillons sculptés au-dessus de la  
fenêtre d'axe de l'abside

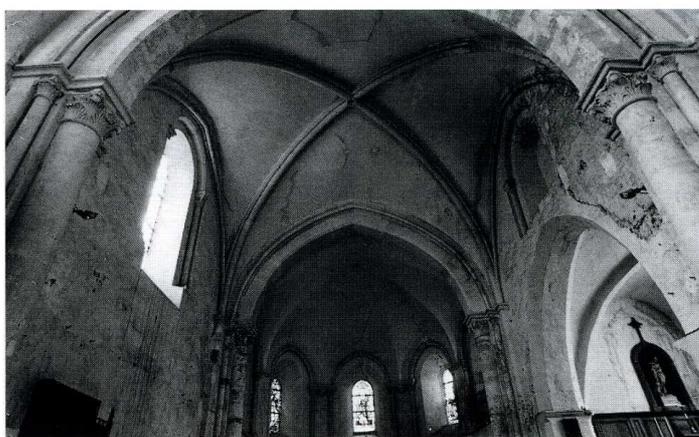
2

2. Abside

À l'intérieur, les travées voûtées de croisées d'ogives sont séparées par de larges arcs doubleaux au profil brisé, reposant sur des piliers engagés composés de colonnes et colonnettes. Les chapiteaux à feuilles d'acanthes stylisées, ainsi que les modénatures, rappellent étonnamment ceux de la cathédrale de Sens et permettent de proposer une datation à la suite de cet édifice majeur, c'est-à-dire à la fin du XII<sup>e</sup> ou au début du XIII<sup>e</sup> s., ainsi que d'en souligner l'influence évidente. Le sanctuaire de même époque est éclairé par cinq baies en arc brisé reposant sur des colonnettes ; il est couvert d'une voûte d'arêtes rayonnante.

De graves désordres ayant été constatés, des travaux de consolidation ont été engagés dans l'abside (maçonnerie, charpente, couverture) et au clocher (maçonnerie, couverture). La Sauvegarde de l'Art français a participé à cette restauration par une subvention de 75 000 F en 1998.

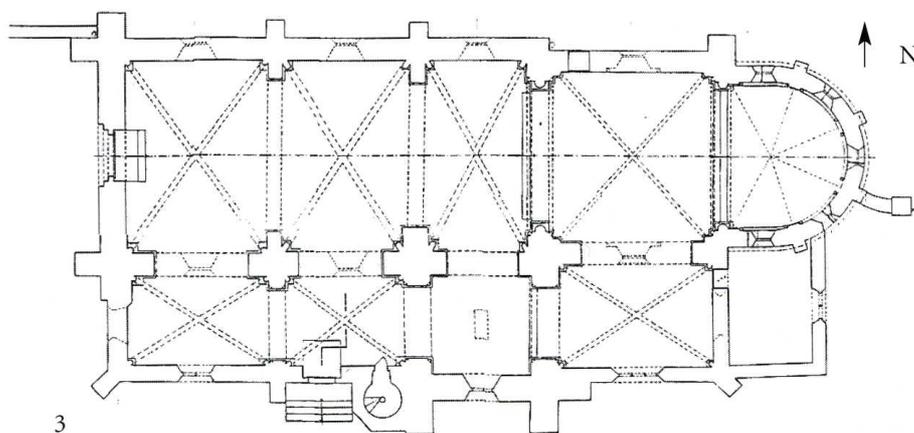
3

3. Plan (M. Wallet, arch.) 1996
