# CHAUMONT

*Orne, canton de Gacé, arrond. d'Argentan, 120 hab.*

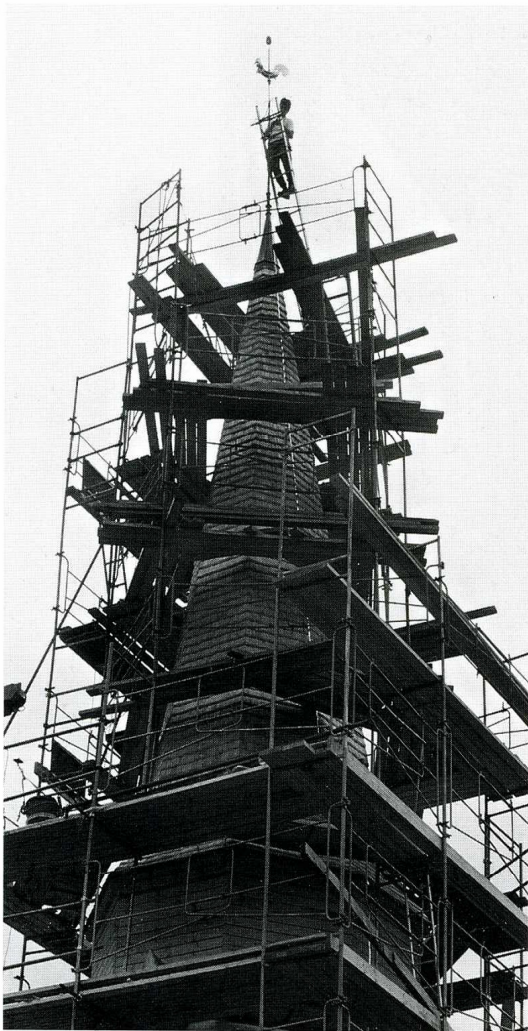
1

Chaumont (Orne).  
Église Saint-Pierre.  
1- La flèche pendant  
les travaux.  
2- Vue du maître-autel.

Pour la restauration du clocher dont la charpente présentait d'importants désordres, la Sauvegarde de l'Art Français a accordé une subvention de 45 000 F en 1997.
