CHAUVRY

Val-d'Oise, canton de Taverny, arrond. de Pontoise, 287 bab.

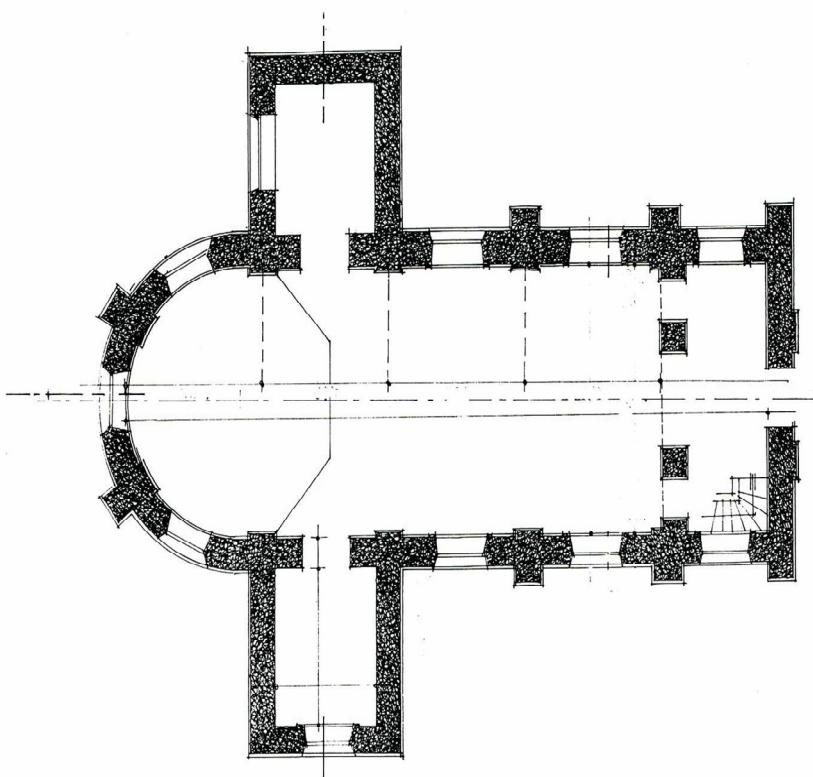
Chauvry (Val-d'Oise). Église
Saint-Nicolas, coupe et plan
d'ensemble.

Église paroissiale Saint-Nicolas. L'église de Chauvry ne laisse aujourd'hui rien soupçonner de la forme donnée aux édifices qui l'ont précédée. Il ne subsiste, en effet, aucune trace de l'édifice primitif, sans doute antérieur à la fin du XII^e s. où la paroisse apparaît pour la première fois dans les textes comme démembrément de celle de Villiers-Adam : la collation en appartenait à ce titre au prieuré de Conflans-Sainte-Honorine, dépendance du Bec. Elle semble avoir été fortement remaniée, sinon entièrement reconstruite, dans les années 1540 et dédiée à saint Nicolas : modeste témoignage de la dédicace, un élément de vitrail représentant le saint et les trois enfants est enchâssé comme un médaillon dans la verrière nord du chœur. Dans la première moitié du XVIII^e s., elle n'était guère différente de son dernier état : vaisseau unique à charpente, chœur voûté, deux chapelles latérales. Cependant, une dernière campagne entreprise sous l'égide du prince de Condé, duc d'Enghien, et terminée en 1757 lui donna son aspect actuel. L'église du XVIII^e s. fut construite en blocage de meulière – pierre exploitée jusqu'au début du XX^e s. dans la région – et selon un plan fort simple. La nef, sans collatéral, se limite à trois travées toscanes à pilastre supportant un entablement qui repose, à l'ouest, sur deux piliers du même ordre la séparant d'un corps de porche à tribune. A l'est, deux chapelles latérales donnant l'illusion du transept ouvrent sur la travée précédant le chœur à abside circulaire. Les murs extérieurs sont renforcés par douze contreforts au droit des pilastres, entre lesquels s'ouvrent des baies en plein cintre. A l'ouest s'élève un clocher carré à ailerons concaves. Aucun élément de décor ne vient contredire la simplicité de l'ensemble. L'église possède cependant quelques pièces de mobilier notables, tel le Christ en croix du chœur, en bois polychrome, qui pourrait être un élément d'une poutre de gloire du XVI^e s. L'état médiocre de conservation de l'ensemble a amené la commune à envisager sa restauration dès la fin des années 1970. C'est en 1989, cependant, que le plan de financement a pu être définitivement monté et a permis de faire face aux travaux de ravalement des murs extérieurs mal protégés par un médiocre enduit de ciment. La Sauvegarde de l'Art Français a accordé une subvention de 80 000 F en 1989.
