## CHEMAZÉ

*Mayenne, canton et arrond. de Château-Gontier, 1 015 bab.*  
I.S.M.H. 1989

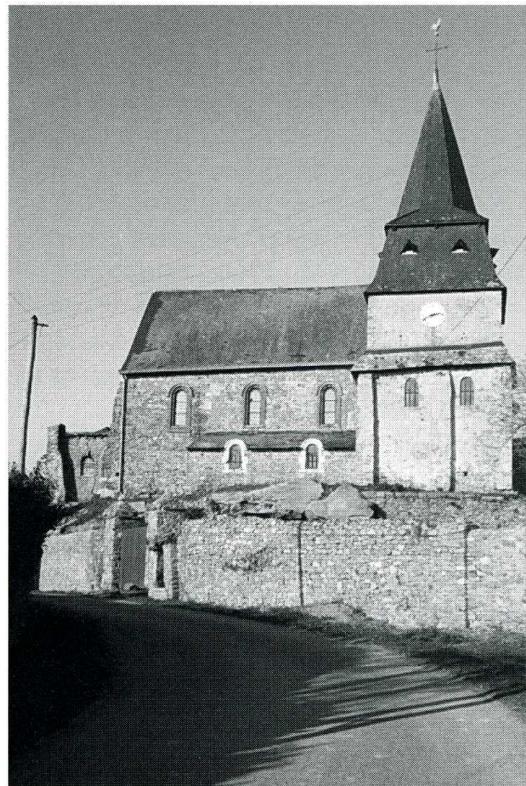
Chemazé (Mayenne).  
Eglise Saint-Pierre.  
Vue de l'édifice, côté sud.

L'originalité de l'édifice, bâti sur une structure ancienne mais profondément remanié ultérieurement, notamment au XIX<sup>e</sup> s., tient à sa curieuse implantation sur une butte rocheuse. C'est d'ailleurs en raison de ce site que l'accès de l'église se fait à l'ouest par un escalier perpendiculaire à l'axe de la chapelle. Le plan se compose d'une nef de trois travées, flanquée de collatéraux le long des deux premières travées, d'un chœur ouvrant au nord sur une chapelle et au sud sur la base du clocher. Tandis que le volume intérieur de l'abside est à trois pans, son volume extérieur est semi-circulaire ;

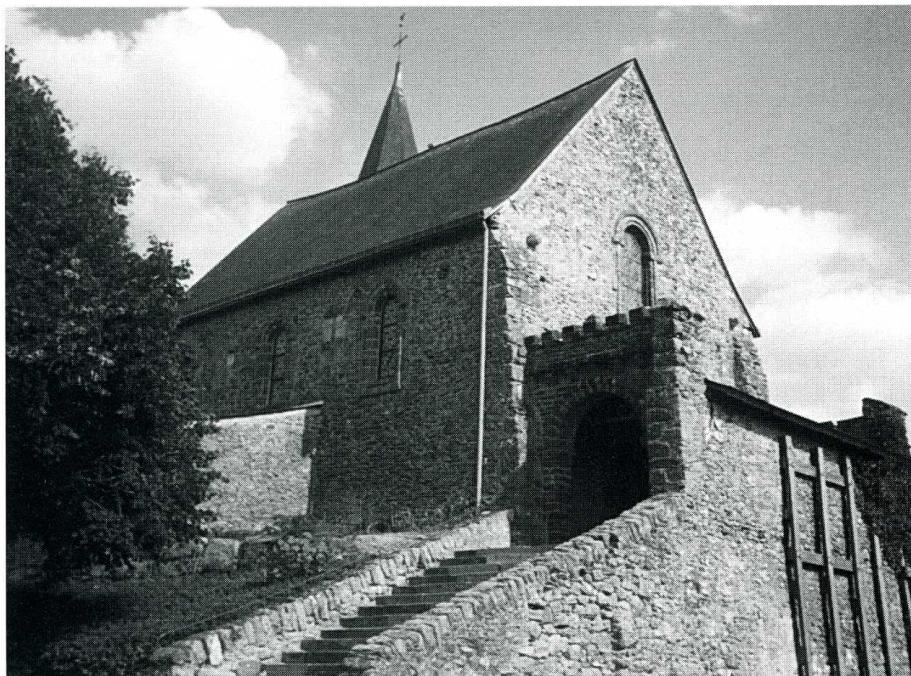
1

Chemazé (Mayenne).  
Eglise Saint-Pierre.  
1. Escalier d'accès à la façade  
occidentale.  
2. Fonts-baptismaux.

le chevet porte encore la trace d'ouvertures au tracé brisé ; elles sont de nos jours murées. L'appareil, un blocage de granit et de silex, ne présente pas d'intérêt particulier. L'église est précédée d'un porche couvert qui s'appuie contre le pignon occidental et auquel on accède par l'escalier déjà mentionné ; cette construction, assez insolite, comporte un accès traité à la façon d'un mur crénelé dont le travail révèle, comme les ouvertures de la nef et de ses collatéraux, d'importants remaniements du XIX<sup>e</sup> siècle. Le mur de soutènement qui borde le porche à l'ouest, est assez élevé par rapport au niveau de la route qui passe en contrebas :
