CHÉNÉRAILLES

Église Saint-Barthélemy

Chénérailles (Creuse)
Église Saint-Barthélemy
Plan (G. de Bussac)

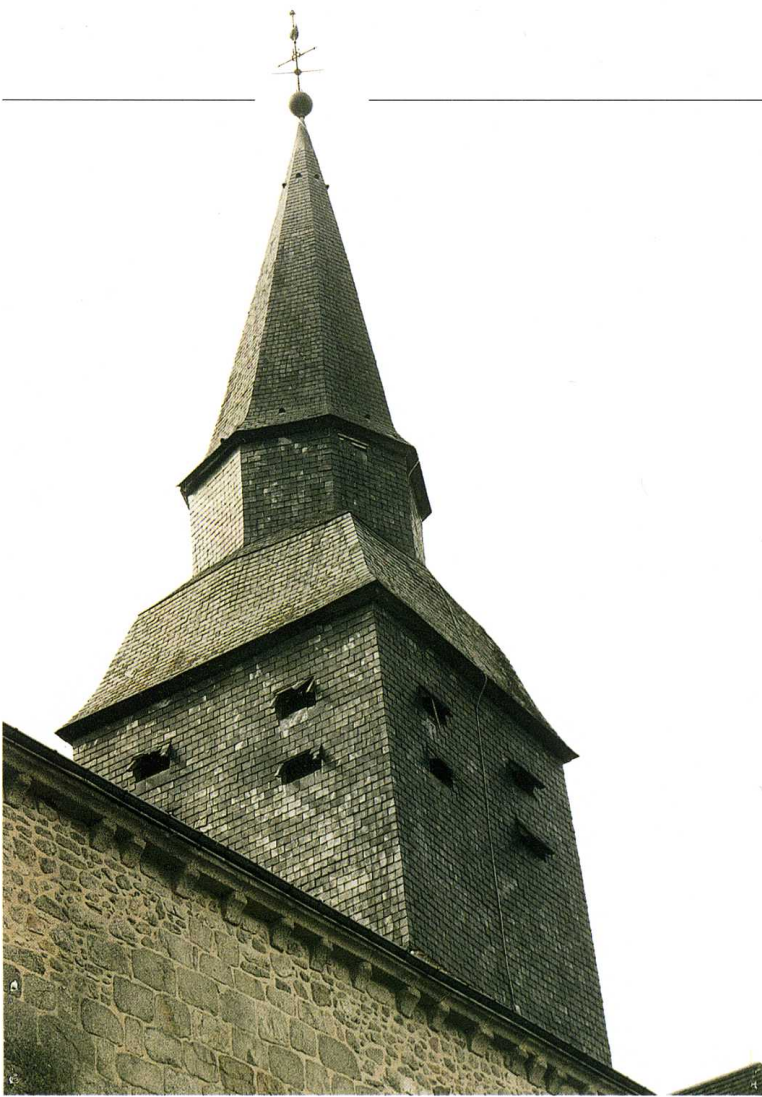
1. Clocher vu du nord-est (cl. Ph. Poncet)

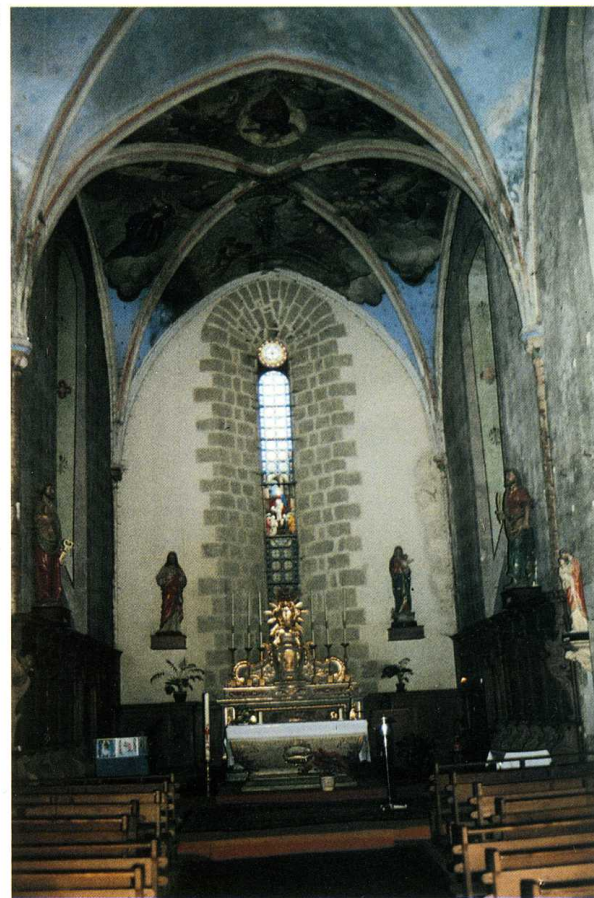
2. Vue intérieure vers le chœur

L'intérieur de l'édifice forme un vaisseau unique aux travées voûtées d'ogives à formerets, dont les arcs retombent en faisceaux sur de fines demi-colonnes engagées. Les chapiteaux majoritairement sont à crochets et leurs bases en culot mouluré. Du côté ouest se trouve une tribune en charpente, en accolade concave, munie de balustres et clés pendantes. À l'est, le sol en granit est surélevé, au niveau du chœur, d'un degré. L'accès à la chapelle méridionale s'effectue par deux ouvertures en arc brisé mouluré; ses deux travées sont voûtées sur croisées d'ogives à formerets, retombant sur un faisceau de colonnettes à simple tailloir,

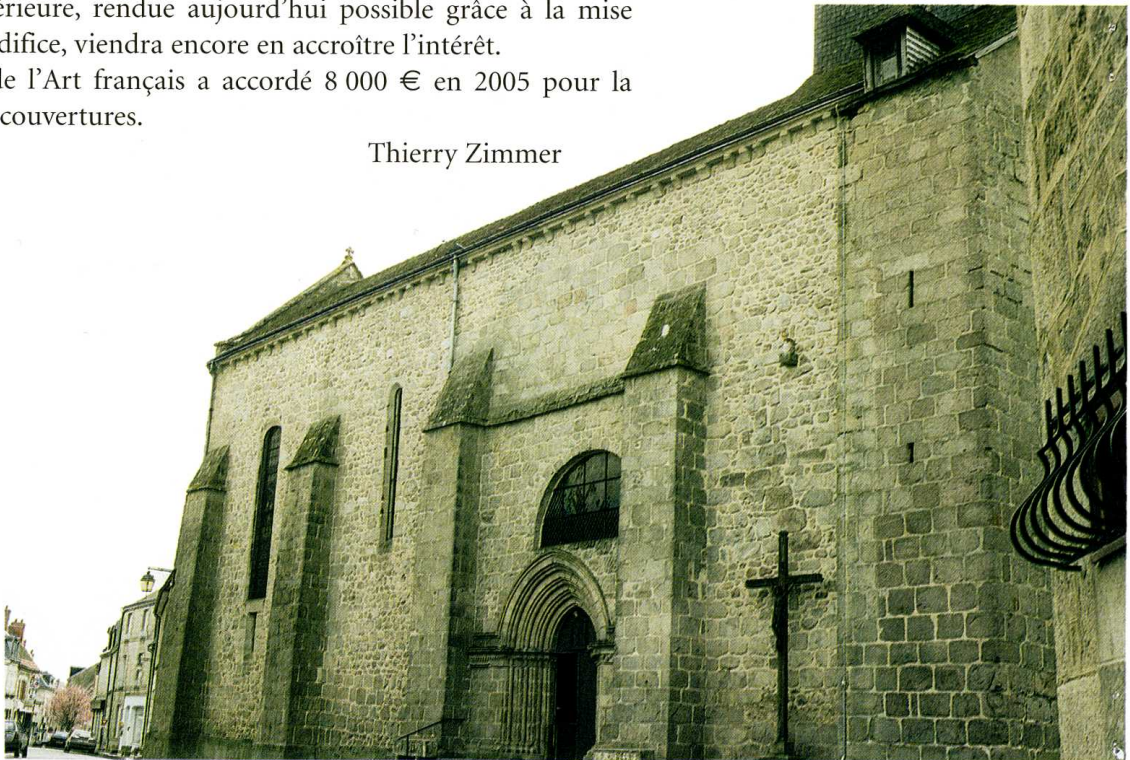
Chénérailles (Creuse)
Église Saint-Barthélemy
Façade nord de la nef
(cl. Ph. Poncet)

menant au clocher, les encadrements des baies et les contreforts, et en moellons hétérogènes pour le reste de la maçonnerie, primitivement enduits, comme en témoignent les quelques vestiges conservés. Comme à l'habitude, dans le gothique rural limousin, les façades sont rythmées, à l'extérieur, par de nombreux contreforts : quatre sur chacun des murs nord et sud, et deux à l'est et à l'ouest. Le pignon occidental est flanqué, au nord-ouest, d'une étroite tourelle d'escalier rectangulaire, couverte en appentis et sommée d'une petite lucarne, qui donne accès au clocher en charpente, composé d'un massif cubique, au-dessus duquel s'élève une flèche octogonale. Le toit de la nef à faible pente est en ardoise. La façade occidentale est percée d'un portail en arc brisé constitué de deux voussures, surmontées par une archivolt dont les extrémités moulurées se terminent en angle droit; elles reposent sur deux chapiteaux à feuillages enroulés prolongés par des colonnettes reposant sur des bases moulurées de trois tores; sans doute s'agissait-il de l'accès principal de l'église au XIII^e siècle; au-dessus du porche, le mur-pignon est orné d'une niche et d'une large fenêtre en plein cintre. La façade sud, partiellement cachée par des habitations adossées, est aujourd'hui
