CIVRY

*Eure-et-Loir, canton et arrondissement Châteaudun,
288 habitants*

ÉGLISE SAINT-MARTIN, autrefois à la présentation du chapitre Notre-Dame de Chartres.

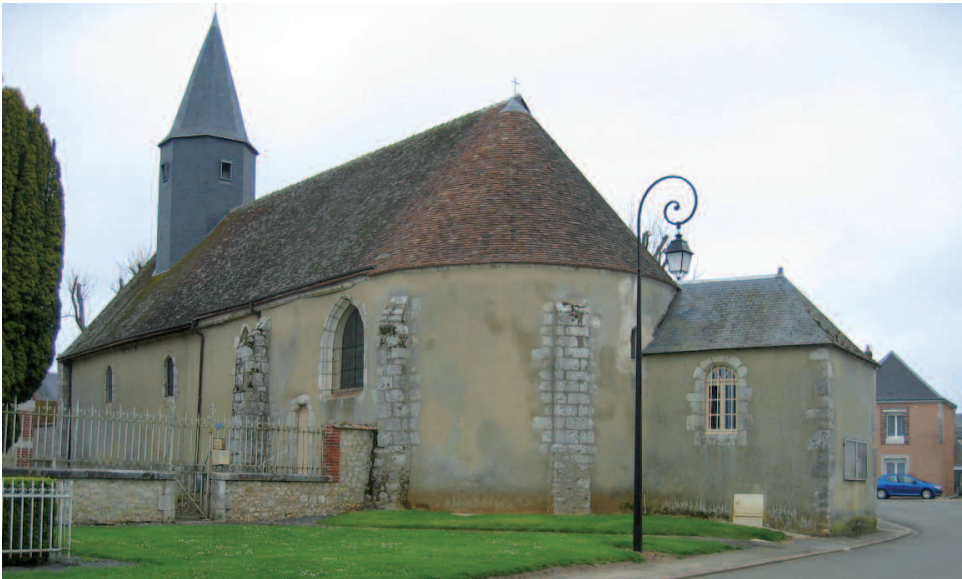
1

1. Vue de l'abside du côté sud
2. Plan

L'édifice a été construit au XII^e s. comme l'attestent, entre autres, les traces de trois anciennes petites fenêtres ; la baie d'axe seule vient d'être rétablie.

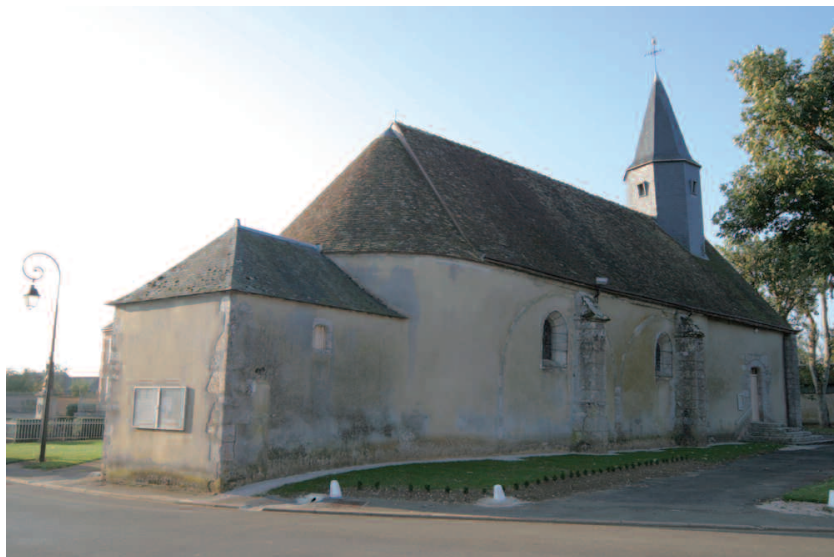
1

1. Vue du nord-est
2. Portail occidental
3. Vue intérieure vers le chœur
4. Restes d'une peinture murale représentant un évêque (saint Martin ?)

quatre fenêtres, deux en plein cintre, deux ogivales ; du côté nord, deux arcades en plein cintre ont été obturées et le mur a été épaulé par deux piliers en contreforts. Elles ont vraisemblablement pu s'ouvrir sur une chapelle seigneuriale, mentionnée dans des lettres d'Élisabeth Loisel, marquise de l'Aubépine, qui parle de « la réparation de la couverture de la chapelle [...] dans l'église de Civry »³.
