# COCHEREL

*Seine-et-Marne, canton Lizy-sur-Ourcq, arrondissement Meaux, 481 habitants*

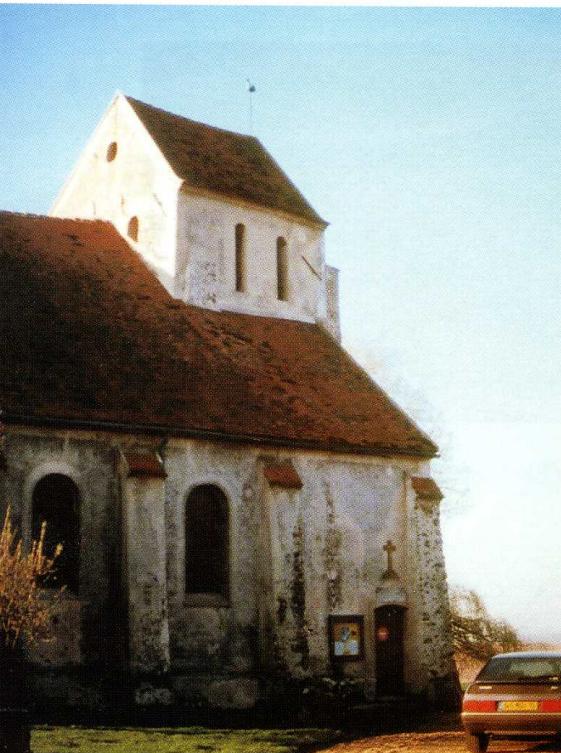
1

Cocherel (Seine-et-Marne)  
Église Saint-Christophe-et-Saint-Jacques  
1. Bas-côté nord et clocher  
2. Plan (C. Chapon, arch.) 1999

Laissé sans entretien pendant de nombreuses années, l'édifice se trouve aujourd'hui en assez mauvais état pour être fermé à la visite. La tour se fissure, ébranlée peut-être par les vibrations du beffroi des cloches, les murs des bas-côtés se déversent, un contrefort méridional ayant même failli s'écrouler ; la rupture d'un entrait a provoqué des désordres dans la charpente, et la tempête de décembre 1999 a emporté une partie des tuiles de la toiture, ce qui a encore fragilisé l'édifice. Plusieurs pièces du mobilier, comme des anges et une Vierge du XIV<sup>e</sup> s. signalés dans les notices antérieures, et qui faisaient pour partie l'intérêt de l'église, ont été évacuées. Il subsiste une petite *Pietà* classée M.H. (XVI<sup>e</sup> s. ?), réinsérée dans une composition pittoresque de la fin du XVIII<sup>e</sup>, au-dessus de l'entrée du bas-côté nord.

La Sauvegarde de l'Art français a accordé une subvention de 80 000 F en 1999 pour permettre l'assainissement des fondations, la reprise d'un contrefort du bas-côté sud, la confortation de la charpente du comble et la réfection complète du système d'évacuation des eaux pluviales.

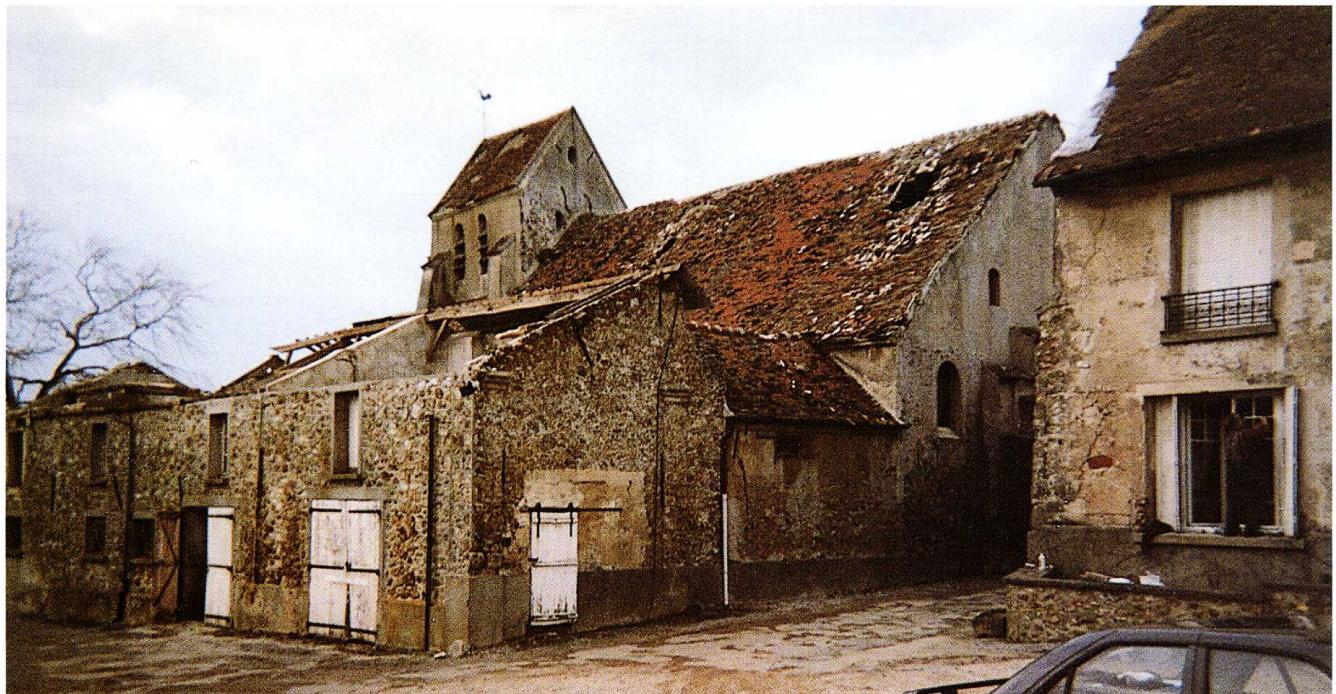
Cocherel (Seine-et-Marne)  
Église Saint-Christophe-et-Saint-Jacques  
Sacrastie, nef et clocher vus du sud-est  
(cl. C. Chapon, arch.)
