Condé-sur-Risle (Eure)  
 Église Saint-Martin  
 1. Façade sud  
 2. Plan

## CONDÉ-SUR-RISLE

*Eure, canton Montfort-sur-Risle, arrondissement Bernay,  
 377 habitants*

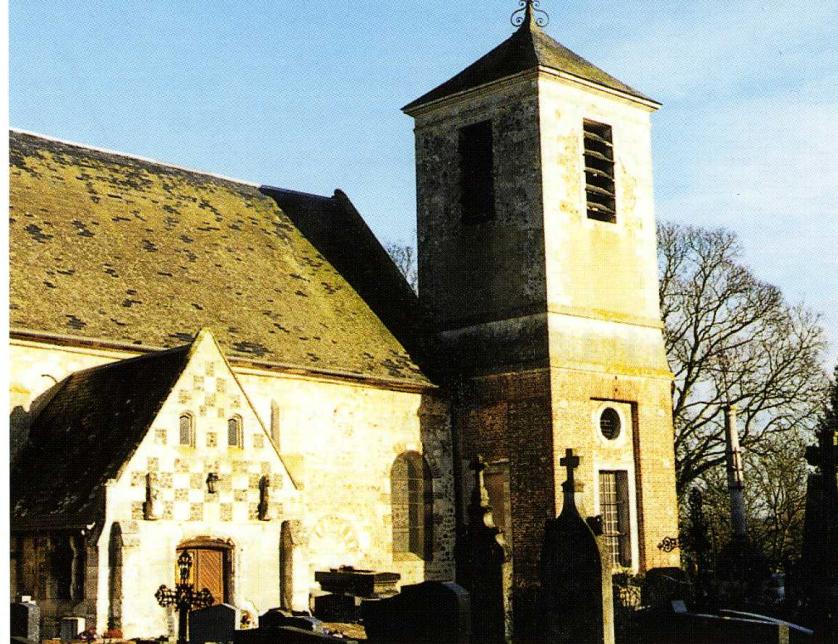
1

1. Façade sud et porche
2. Poutre de gloire
3. Saint Martin

bardeau ; l'arc triomphal qui les sépare est orné d'une poutre de gloire. Les anciennes ouvertures romanes en haut des parois de la nef ont été murées et remplacées à la fin du XVIII<sup>e</sup> s. par de larges baies dont les ébrasements sont en briques. Le pignon du porche est constitué d'un élégant appareil de silex noir et de pierres de taille blanches en damier. Il est décoré de deux petites statues de pierre, situées de part et d'autre de la porte d'entrée. Parmi l'abondant mobilier ancien, il convient de citer, outre la chaire à prêcher et les autels du XVIII<sup>e</sup> s., une statue équestre de saint Martin en bois polychrome du XVI<sup>e</sup> siècle.
