CORBÈRE

ANCIENNE ÉGLISE SAINT PÈRE DEL BOSC. L'histoire du lieu de Corbère (*Corbera*, en catalan, qui désigne un lieu élevé, que ce soit par l'étymologie courante évoquant l'habitat des corbeaux ou celle, pré-latine, de *quer-*, *cor-*, le rocher), en tant qu'établissement humain, est aujourd'hui inscrite dans le paysage où se lit sans peine une lente migration

Olivier Poisson

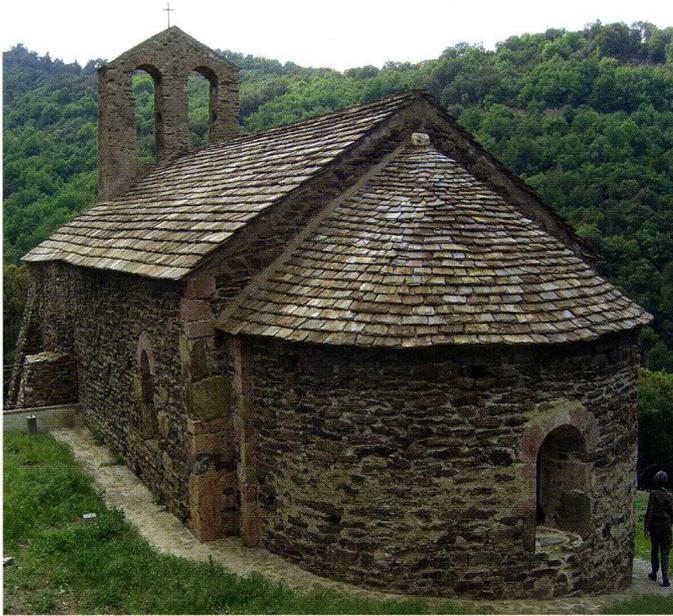
1

Corbère (Pyrénées-Orientales)
Église Saint-Père del Bosc
1. Abside (cl. O. Poisson IGMH)

Il s'agit d'une église plutôt simple, vaisseau unique de plan rectangulaire, voûté en berceau brisé, prolongée par une abside voûtée en cul-de-four brisé lui aussi, bâti en moellons de schiste, sans décor architectural à l'exception du portail. L'édifice a cependant d'assez belles dimensions, 22 mètres de long en tout. Une partie du mur nord n'est pas homogène par rapport au reste de la construction et présente un appareil en *opus spicatum* que l'on attribue généralement à une époque plus haute : il peut s'agir des vestiges d'un édifice précédent. Le reste des maçonneries est en moellons grossiers de module variable mais régulièrement assisés. Les angles extérieurs de la nef et de la courte travée de chœur, à leur raccordement avec l'abside, sont appareillés en blocs taillés avec soin, de même que la fenêtre d'axe de l'abside, à double ébrasement. Au-devant de la façade ouest, on remarque les restes ruinés d'un porche, où des vestiges de voûtes peuvent faire penser à des enfeus médiévaux, même s'il en subsiste trop peu pour se prononcer affirmativement. Joan Badia y voit les traces d'une église précédente, pré-romane, mais une étude

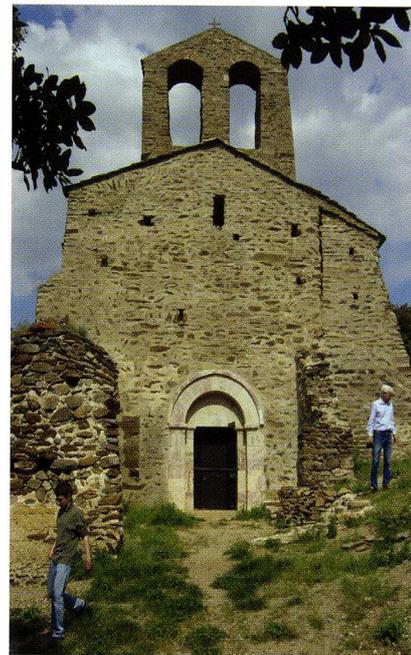
Corbère (Pyrénées-Orientales)
Église Saint-Père del Bosc
2. Façade ouest (cl. O. Poisson IGMH)

archéologique détaillée reste à entreprendre. Le portail de l'église est un bel ouvrage de marbre rose de Villefranche-de-Conflent, typique du style des ateliers roussillonnais du XII^e s., sans le moindre décor ou ornement. Une simple archivolt parfaitement appareillée, extradossée d'un cordon saillant, couvre une baie simple, munie d'un tympan lisse. Les impostes sont simplement moulurées en cavet. On a souvent remarqué que le tympan monolithe porte directement sur les piédroits, sans l'intermédiaire d'un linteau. Cette formule est loin d'être inconnue dans la région (c'était le cas du célèbre tympan sculpté de Cabestany), mais indique

plutôt une date de la fin du XII^e siècle. Avant les travaux, le tympan, spectaculairement brisé en son milieu, était en équilibre instable. Il porte encore quelques lettres d'une inscription peinte à l'ocre rouge, que Louis de Bonnefoy avait pu lire encore, au milieu du XIX^e siècle : *Lo retaule se posa a X de desembre 1544* (le retable a été posé le 10 décembre 1544).

Sur le flanc nord, ce qui paraissait, avant les travaux, comme un épais contrefort, s'est révélé comme le vestige d'un clocher-tour accolé à l'église, qu'on peut imaginer antérieur à elle, qui semble s'être plaquée contre lui. C'était une construction puissante, aux murs épais, et complètement arasée. Les travaux réalisés l'ont remontée sur 2 mètres de haut environ, et l'on a, pour la dégager du terrain en surplomb, jugé utile d'aménager un mur de soutènement en parpaings enduits assez disgracieux. L'ensemble qui en résulte n'est ni authentique, ni heureux, ni utile. L'église est aujourd'hui dotée d'un simple clocher-mur, à deux arcades, juché sur le mur ouest et dépourvu de cloches.
