## CORMES

*Sarthe, canton La Ferté-Bernard, arrondissement Mamers,  
900 habitants*

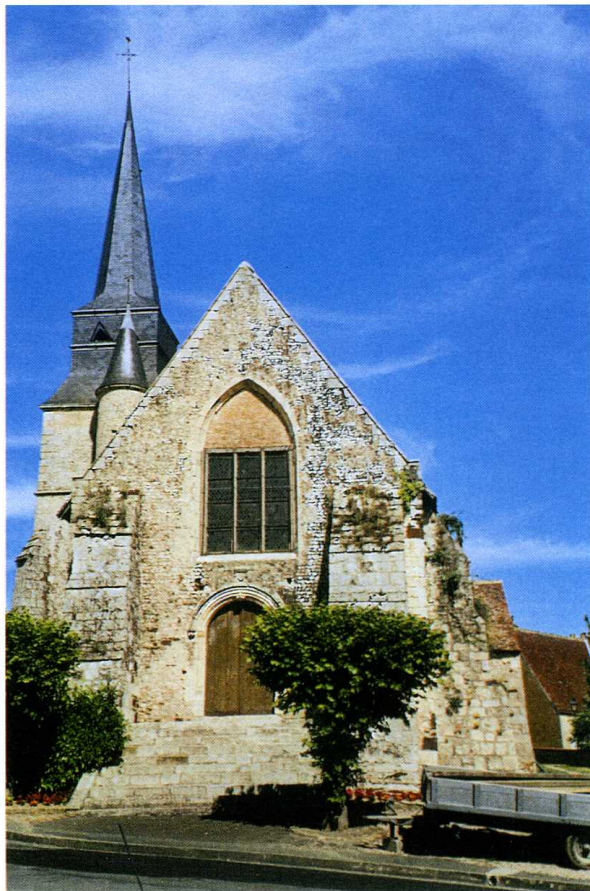
Cormes (Sarthe)  
Église Saint-Denis  
Façade occidentale

laquelle on accède par un haut emmarchement construit au XIX<sup>e</sup> s. pour compenser la déclivité de la rue. Elle est coiffée d'une archivolte reposant sur des consoles.

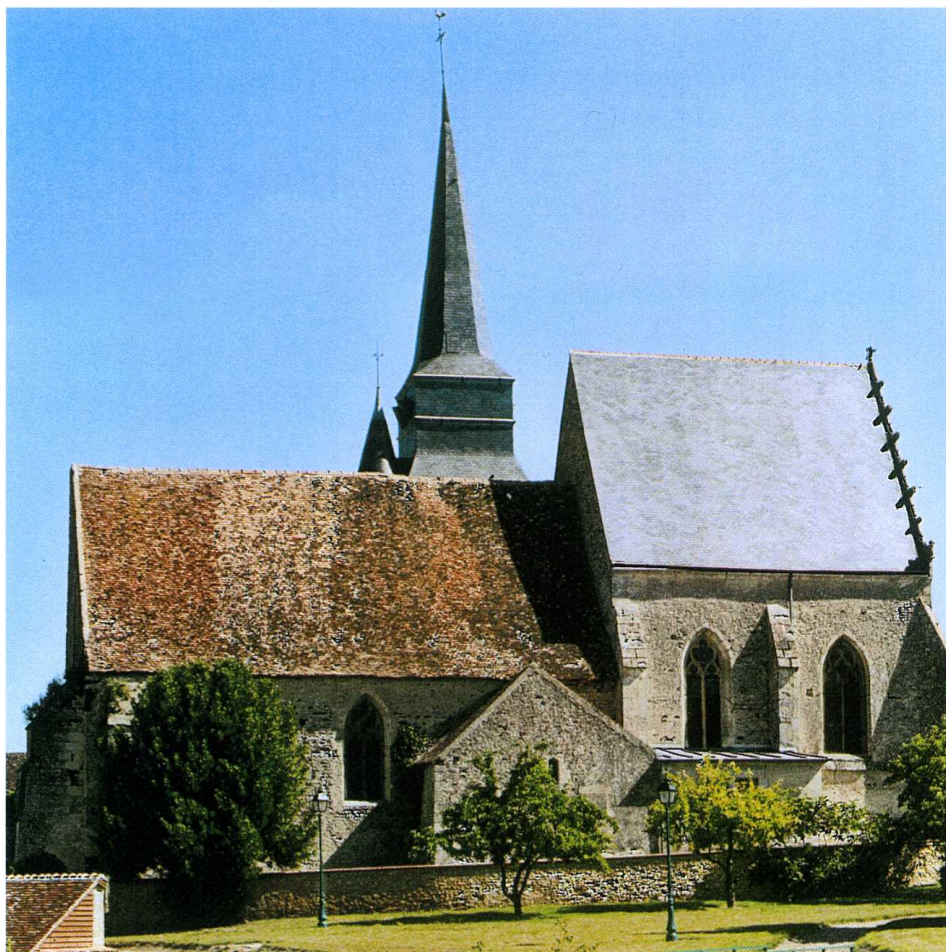
Cormes (Sarthe)  
Église Saint-Denis  
1. Façade sud  
(cl. A. Barbier, arch., 2004)

La Sauvegarde de l'Art français a accordé une aide de 8 000 € en 2005 pour la restauration des toitures de la nef et de la chapelle sud et pour celle des contreforts si usés qu'ils ne remplissaient plus leur fonction.

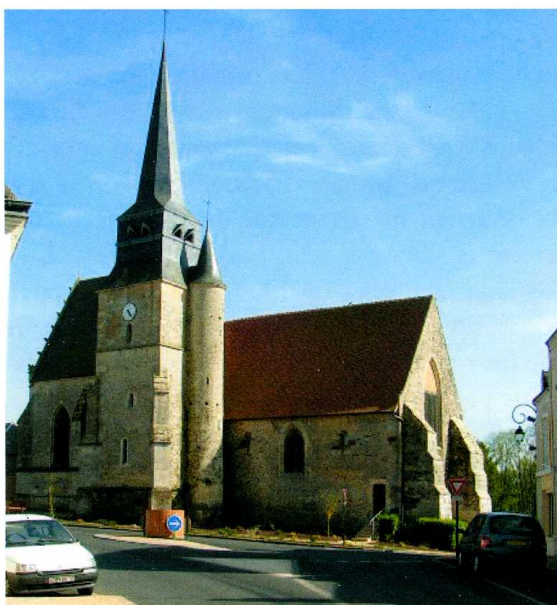
2

Cormes (Sarthe)  
Église Saint-Denis  
2. Façade nord (cl. A. Barbier, arch.)  
3. Plan (Fr. Corbineau, arch.)
